# Fitxes d'investigació d'accidente de l'Invassat

**Caiguda a distint nivell per desplaçaments sobre  
una zona d'una coberta no resistent i desprotejida,  
per ruptura de la mateixa**

FIA 3\_2017

Caiguda a distint nivell per desplaçament sobre una zona d'una coberta no resistent i desprotegida, per ruptura de la mateixa.

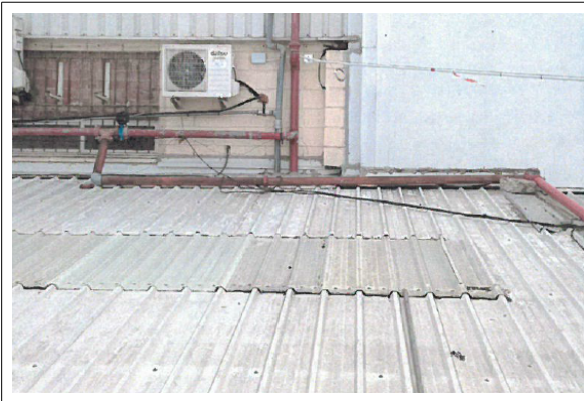
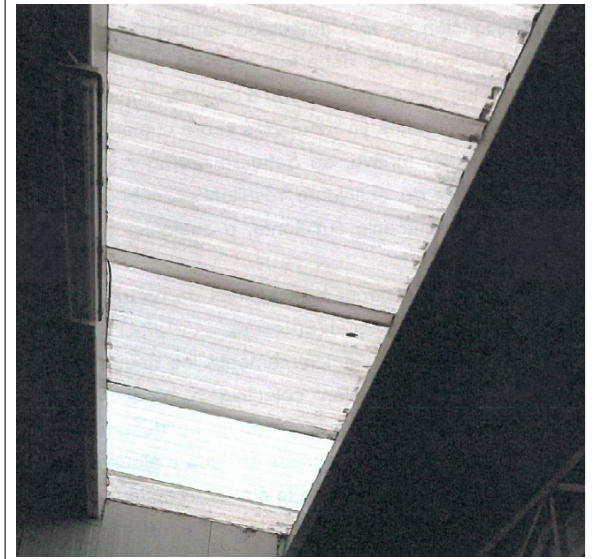
- Agent material: Placa translúcida de la coberta de la zona d'expedició, en la imatge.
- El risc de les zones no resistents (no pisables) en la coberta es va detectar en l'Avaluació de Riscos, segons documentació aportada per l'empresa. Es va proposar com a mesura correctiva l'ús d'arnesos de seguretat.
- També s'aporta la documentació de formació del treballador. Entre altres: Aula permanent (8h) , Segon cicle en electricitat (20h) , segon cicle de treballs en altura (6 hores)
- L'empresa entrega documentació d'entrega d'EPIs, entre altres, l'arnés de seguretat.

- Desplaçament del treballador per la zona no resistent de la coberta al no portar l'arnés amb cap d'ancoratge limitador, la qual cosa provoca la xafada de l'accidentat sobre el lucernario i la ruptura del mateix amb la conseqüent caiguda del treballador.

- Quan existisquen lucernarios ja muntats sobre cobertes a les que s'haja d'accedir per qualsevol motiu, s'hauran de protegir els seus costats accessibles (bé per mitjà de baranes de suficient resistència, cobrint-los amb engraellats metàl·lics de suficient resistència o qualsevol altra mesura d'eficiència preventiva semblant) .

- Sempre s'hauran d'anteposar les mesures de protecció col·lectiva enfront de les mesures de protecció individual (arnesos) .
- Quan no s'han limitat prou els riscos de caiguda en altura per mitjans tècnics de protecció col·lectiva o per mitjà de mesures, mètodes o procediments d'organització del treball s'hauran d'utilitzar els equips de protecció individual necessaris (arnés ancorat a algun dispositiu d'ancoratge amb una resistència superior a 10 kN en la direcció en què s'aplicarà la força en cas de caiguda, comprovada per assaig sobre un model de laboratori o per càlcul) .
