# Fitxes d'investigació d'accidents de l'Invassat

Accident per caiguda a diferent nivell des del  
primer forjat d'obra de construcció.

FIA 19\_2018

| Accident per caiguda a diferent nivell des del primer forjat d'obra de construcció |

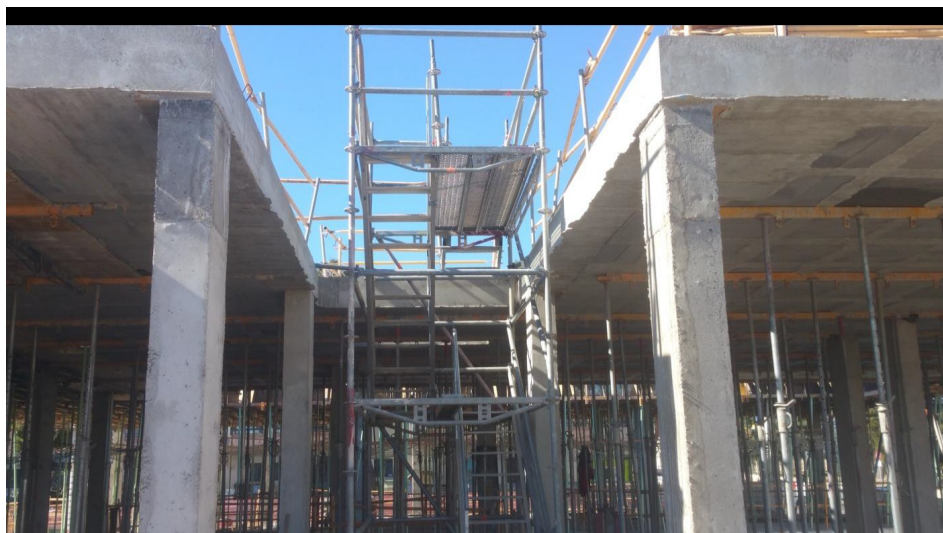
Per a l'accés al primer forjat, es feia ús d'una bastida multidireccional. Aquest accés, desembarcava en un tauló de fusta apuntalat, com a part de l'encofrat continu que cobria una reculada del forjat (lluerna).

*Fotografia 1 Detall de bastida multidireccional utilitzada per a l'accés al primer forjat. En el moment de la fotografia, ja s'havia retirat l'encofrat continu i la bastida s'havia acostat al forjat definitiu.*

- S'haurà d'assegurar l'estabilitat de la superfície de desembarcament de l'escala d'accés a segon forjat, tal com especifica l'annex IV del RD 1627/1997, d'obres de construcció, en la seua part A, apartat 2: Estabilitat i solidesa.

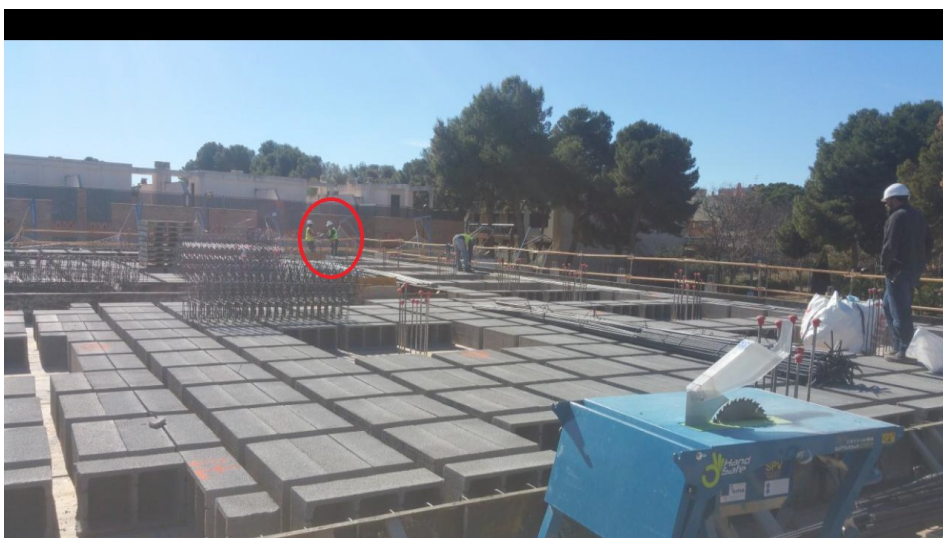
*Fotografia 2. Vista general de l'estat de l'obra en el primer forjat, amb detall de la zona on es trobava el treballador accidentat moments abans del succés.*

En un moment determinat, mentre els treballadors de l'altra empresa estaven netejant la zona, el treballador accidentat es disposava a baixar per l'escala trepitjant un tauler que s'acabava de desapuntalar per baix. Com a conseqüència, el treballador accidentat va caure al forjat inferior

des d'una altura d'aproximadament 3 metres, impactant amb el sòl amb el costat esquerre del cos inclosa cap.

- Falta de coordinació entre l'empresa que realitza les tasques de desencofrat i l'empresa de ferralla que es troben treballant de forma simultània en el temps.
- No garantir l'estabilitat de la superfície de desembarcament de l'escala d'accés.
- Trànsit del treballador per zona d'encofrat continu que estava sent desencofrat en la seua part inferior.
- L'altura de la caiguda (3metres aproximadament) i la forma de la caiguda, sobre el costat esquerre del cos causen les conseqüències nocives en el treballador.

- Tal com especifica el propi Pla de seguretat de l'obra i queda reforçat en les reunions ordinàries de la comissió de coordinació d'activitats empresarials de l'obra: “durant el desencofrat es mantindrà la zona abalisada, sense que puguin accedir altres treballadors diferents als que realitzaran aqueix treball”.T

- S'haurà de garantir la coordinació d'activitats durant les tasques de desencofrat entre les diferents empreses que intervenen en l'obra. Tal com especifica l'article 9 del RD 1627/1997, d'obres de construcció, entre les obligacions del coordinador en matèria de seguretat i de salut durant l'execució de l'obra, està la de “Organitzar la coordinació d'activitats empresarials prevista en l'article 24 de la Llei de Prevenció de Riscos Laborals”.
