FICHAS DE INVESTIGACIÓN DE ACCIDENTES DEL INVASSAT

FIA37

Accidente grave por deflagración en el
mantenimiento de equipos electrónicos

ACCIDENTE GRAVE POR DEFLAGRACIÓN EN EL MANTENIMIENTO DE EQUIPOS ELECTRÓNICOS FIA 37

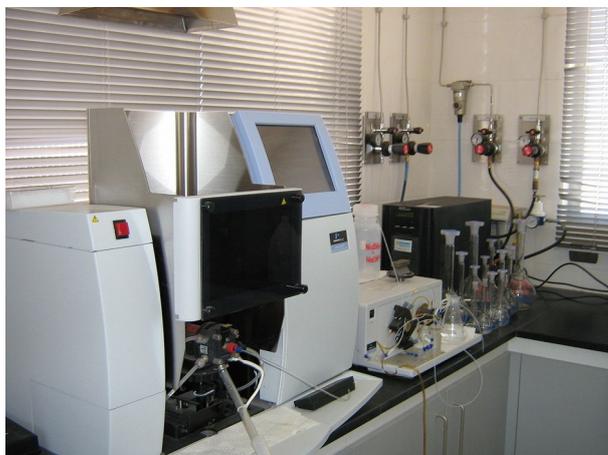
El trabajador accidentado, en calidad de técnico de mantenimiento del equipo, puso en funcionamiento el espectrómetro para comprobar el tipo de llama, y observó que la llama, con el quemador de óxido nitroso, era muy oxidante, lo que se verificaba por la existencia de una llama muy estrecha y muy azul, de lo que deducía que no existía una relación combustible-comburente

Figura 1: Imagen del espectrofotómetro de absorción atómica

Pasados dos o tres segundos desde que el trabajador pulsó en la pantalla para la conmutación al óxido nítrico se produjo una deflagración con una duración de un segundo aproximadamente, que salió de la zona del quemador, por encima y por debajo de la protección frontal, que lo cubrió por completo.

- Tareas de manipulación de los caudales de los gases del espectrofotómetro en una posición próxima al quemador (ante la pantalla del mismo) debido a una avería del equipo, existiendo la posibilidad de retroceso de llama debido a una posible disminución del caudal de los gases y de la velocidad de salida de la mezcla aire-combustible siendo esta última inferior a la velocidad de avance de la llama.

- Retroceso de la llama hacia el interior de la cámara de nebulización (implosión) debido a una disminución de la velocidad de salida de la mezcla de acetileno y óxido nítrico, hasta tal punto que debió ser menor que la velocidad de combustión, lo que originó la deflagración de la mezcla allí existente.

- Realizar e implantar procedimientos de trabajo seguro para las tareas de mantenimiento y reparación del espectrofotómetro, de forma que estén contempladas las posibles incidencias que puedan ocurrir, así como los riesgos a los que puedan estar expuestos los trabajadores y las medidas preventivas que se deban adoptar, incluyendo de forma expresa, todos los riesgos y medidas preventivas que se indican en el manual de instrucciones. Entre las medidas preventivas que se pueden aplicar para evitar el riesgo de explosión se debe tener en cuenta que para que se produzca una explosión son necesarios dos requisitos: la existencia de una atmósfera explosiva en el interior de la cámara de mezcla y la existencia de un foco de ignición que aporte una energía superior a la energía mínima de ignición de la atmósfera explosiva. Siendo necesaria la coexistencia en espacio y tiempo de ambos requisitos, la eliminación preventiva de ellos o de aquellas circunstancias que favorezcan su aparición, impedirá preventivamente la explosión. Descartando actuar sobre la atmósfera explosiva en la cámara de combustión, ya que forma parte del proceso, se deberá actuar para que no se produzca el foco de ignición originado por el retroceso de llama, sobre la presencia del trabajador, así como sobre la eliminación de combustible adicional presente en el entorno del equipo que pueda aumentar la carga de fuego.

- El trabajador deberá portar los equipos de protección individuales adecuados que minimicen las consecuencias de la deflagración. Para la elección de la ropa de trabajo de protección contra el calor y la llama, y en función de la categoría del riesgo que se define en la evaluación de riesgos, se tendrá en cuenta, entre otras, la [UNE-EN ISO 11612:2018 Ropa de protección contra el calor y la llama. Requisitos mínimos de rendimiento \(ISO 11612:2015\)](#).
