Accidente mortal por atropello
y aplastamiento con pala cargadora.

FIA 12_2017

INVASSAT

Accidente Mortal por atropello y aplastamiento con pala cargadora

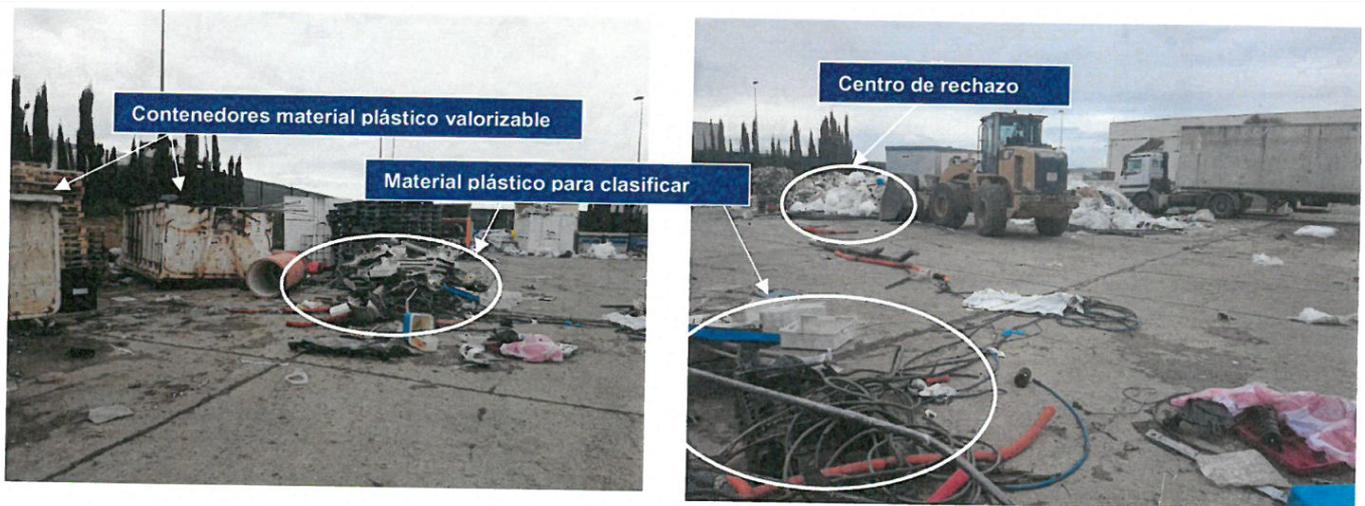
El operario fallecido trabajaba en una empresa dedicada a la recogida, transporte, tratamiento y eliminación de residuos urbanos e industriales, su trabajo consistía en el lavado de los contenedores de RSU (residuos sólidos urbanos) , pero cuando no realizaba este trabajo, también se dedicaba a tareas de apoyo en planta. El día del accidente, se le ordenó que ayudara en el clasificado manual de material de plástico, los residuos reciclables se depositaban en contenedores y los que no lo eran, se trasladaban a un montón de rechazo alejado a unos metros. Por otro lado en la misma zona de la campa, se encontraba trabajando un palista que cargaba el material de rechazo y lo depositaba en un camión, para ello se dirigía marcha adelante hasta el acopio de material de rechazo, lo recogía con la pala y se dirigía marcha atrás para encarar la rampa de descarga, al otro lado de la cual estaba el camión donde se depositaba el material.

En el momento del accidente, el trabajador fallecido había llevado material al montón de rechazo y se dirigía de regreso a la zona de triaje de plásticos. Mientras tanto, la pala cargadora había cargado material del montón de rechazo y se dirigía marcha atrás para encarar la rampa de descarga, varios trabajadores observaron que la pala iba a atropellar al trabajador fallecido y gritaron, pero el palista no les escuchó, golpeando y atropellando con la rueda izquierda trasera al trabajador. Los trabajadores volvieron a gritar y agitar las manos, pero el palista creyó que había pisado algún plástico grande e hizo marcha adelante, volviendo a atropellar al trabajador por segunda vez.

El agente material causante del accidente es una pala cargadora que dispone de declaración de conformidad CE, giro faro y avisador acústico marcha atrás, y que funcionan correctamente. También se observan instalados un espejo retrovisor exterior derecho y dos interiores, pero que en el lado izquierdo falta espejo retrovisor. El *palista* afirma que el espejo retrovisor izquierdo de la pala cargadora estaba roto desde hacía un año o dos y que se lo había comunicado al encargado.

Se comprueba que existen zonas que escapan a la visión del conductor de la pala por la parte trasera.

- Circulación del trabajador fallecido por detrás de la pala cargadora al acercarse al montón de rechazo para dejar unos plásticos.
- Realización de maniobra marcha atrás por parte del palista con la pala cargadora, sin percatarse de la presencia de un trabajador.
- Incompleta visibilidad de la parte trasera de la pala por parte del conductor en maniobra marcha atrás, por la existencia de puntos muertos y la ausencia del espejo retrovisor izquierdo.

- La empresa deberá establecer las medidas necesarias para una circulación segura de peatones y vehículos en la planta, tales como señalización, organización de los espacios de trabajo, delimitación de zonas, segregación..., así como realizar instrucciones operativas de trabajo, para evitar la realización de tareas manuales, como el triaje, en las zonas próximas al área de trabajo de la pala cargadora o de la circulación de vehículos pesados.

- Con el objeto de mejorar la visibilidad en la zona trasera de la pala cargadora y la eliminación de ángulos muertos, se recomienda equipar a la pala con algún dispositivo que permita detectar la posible presencia de personas en la proximidad de la misma cuando se circule marcha atrás, como por ejemplo cámaras de visión trasera.
