# Fichas de investigación de accidentes del Invassat

**Accidente Grave por atrapamiento  
con un agitador de columna en una fábrica de pinturas.**

FIA 15\_2018

Accidente Grave por atrapamiento con un agitador de columna en una fábrica de pinturas.

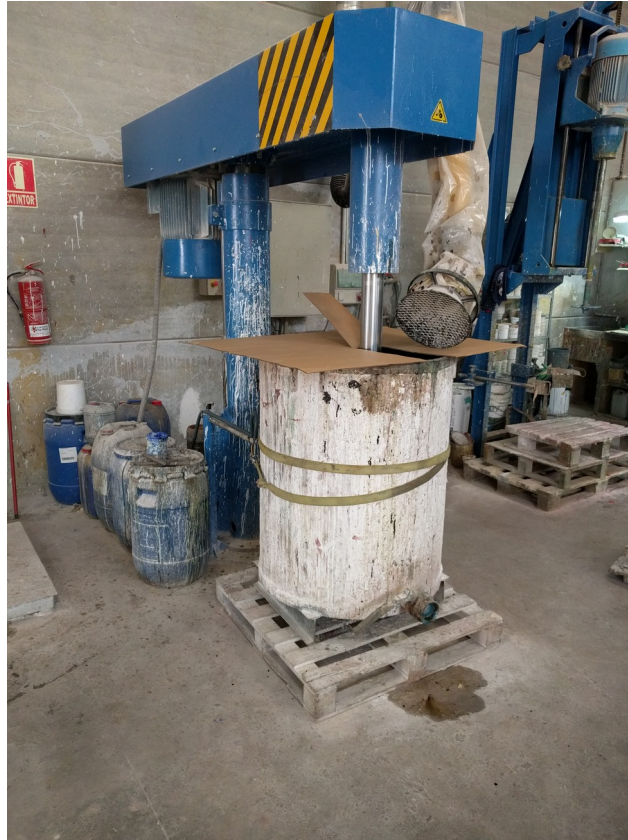
El trabajador accidentado, usando un trozo de plástico, recogía el material y lo vertía en la cuba. En una de estas maniobras, el plástico se enredó en el eje del agitador, arrastrando y atrapando la mano derecha del accidentado, produciéndole la amputación del antebrazo.

El eje del agitador tenía restos de pintura lo que, al parecer, provocó que el plástico se adhiriera al mismo y se enrollara con el eje.

Agitador de columna de 50 CV, con marcado CE que carece de protección del eje. Cuba móvil sin protección alguna.

- Vertido de una sustancia pulverulenta sobre la cuba de un agitador de columna en funcionamiento, que carece de protección frente al riesgo de atrapamiento.
- Enredo del plástico utilizado para verter la sustancia en la cuba con el eje en movimiento del agitador.
- Atrapamiento de la mano derecha del accidentado, lo que provocó la amputación del antebrazo derecho por tracción traumática del mismo.

- Instalación de un resguardo fijo sobre el eje del agitador de columna para impedir el acceso al mismo.
- Instalación de un resguardo móvil con enclavamiento y bloqueo en forma de rejilla que cubra la parte superior abierta de la cuba del agitador que permita el vertido de productos y detenga el eje en caso de apertura.
