Accident GREU per BOLCADA  
d'un camió plataforma.

FIA 28\_2019

**FITXES D'INVESTIGACIÓ D'ACCIDENTS DE L'INVASSAT****ACCIDENT GREU PER BOLCADA D'UN CAMIÓ PLATAFORMA****FIA 28\_2019**

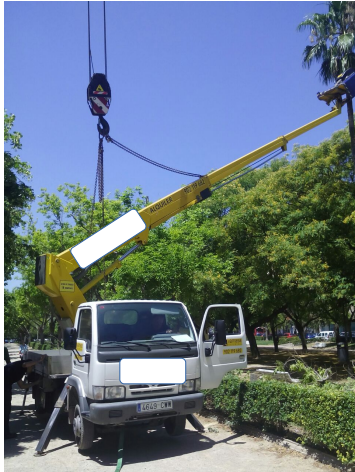
Fotografia 1

El camió plataforma estava estabilitzat en la zona dreta del jardí central d'una avinguda, amb els estabilitzadors totalment despleats, sobre terra ferma sense inclinació i el braç de la plataforma desplegat cap a la part central del jardí, en direcció transversal a l'eix de circulació del camió plataforma, amb bones condicions climatològiques, sense pluja ni vent. (Vegeu la fotografia 1)

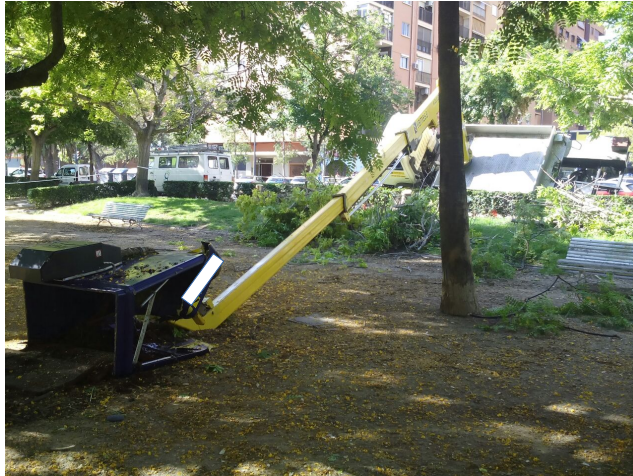
Fotografia 2

L'accidentat estava en la cistella del camió plataforma podant un arbre amb el braç de la plataforma estés, quan en realitzar un moviment de desplaçament de la cistella, baixant el braç de la plataforma, per a poder tindre una altra posició de treball, va notar que se n'anava cap arrere fins que es va produir un impacte contra terra. Possiblement va caure sobre el costat dret, ja que tenia un colp en el costat dret de la cara, segons manifesten els entrevistats. (Vegeu la fotografia 2)

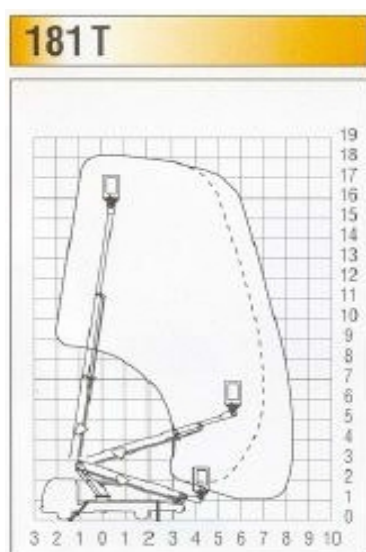
- Segons les dades del fabricant de la plataforma elevadora mòbil per a persones accidentada (segons quadre adjunt) té les limitacions màximes d'ús següents:
  - Alçària de treball 18,15 m
  - Radi horitzontal 7,3 m (amb dues persones en cistella) / 8,4 m (amb una persona en cistella)
  - Càrrega en cistella 200 kg (amb dues persones en cistella) / 120 kg (amb una persona en cistella)
  - Radi d'utilització en funció del desplegament del braç:

- En el moment de l'accident i una vegada adreçat el camió plataforma, la cistella del braç de la plataforma estava desplegada amb un radi d'operació horitzontal d'11 metres, a una alçària des del punt de suport de les potes estabilitzadores del camió plataforma de 10 metres, per la qual cosa el punt d'operació de la cistella estava fora de la zona de treball definida pel fabricant del camió plataforma, ja que el radi màxim d'operació horitzontal amb una persona en cistella per a una alçària de treball de 10 metres havia de ser d'uns 7,5 metres. Una posició de la cistella impossible si haguera actuat correctament el dispositiu de seguretat de limitació de radi.
