CAMPANYA EN TALLERS D'AUTOMOCIÓ: APÈNDIX I

Resultats a la província de Castelló
(2018)

Centre Territorial de Castelló

INVASSAT

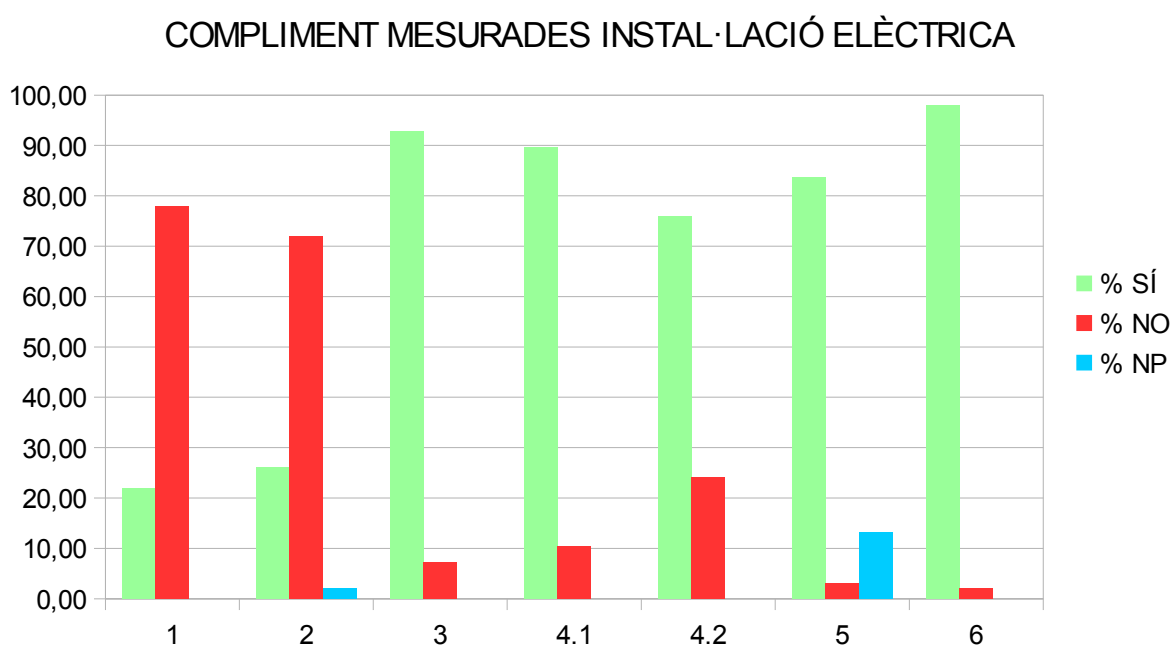
De l'anàlisi de les dades, s'extrauen les següents conclusions quant als incompliments més destacables:

- **Ítem 1.:** En el 78 % de tallers, NO es disposa de contracte de manteniment de la instal·lació i/o no es realitza aquest per personal competent.
- **Ítem 2.:** En el 72 % de tallers, NO es realitza la inspecció reglamentària.

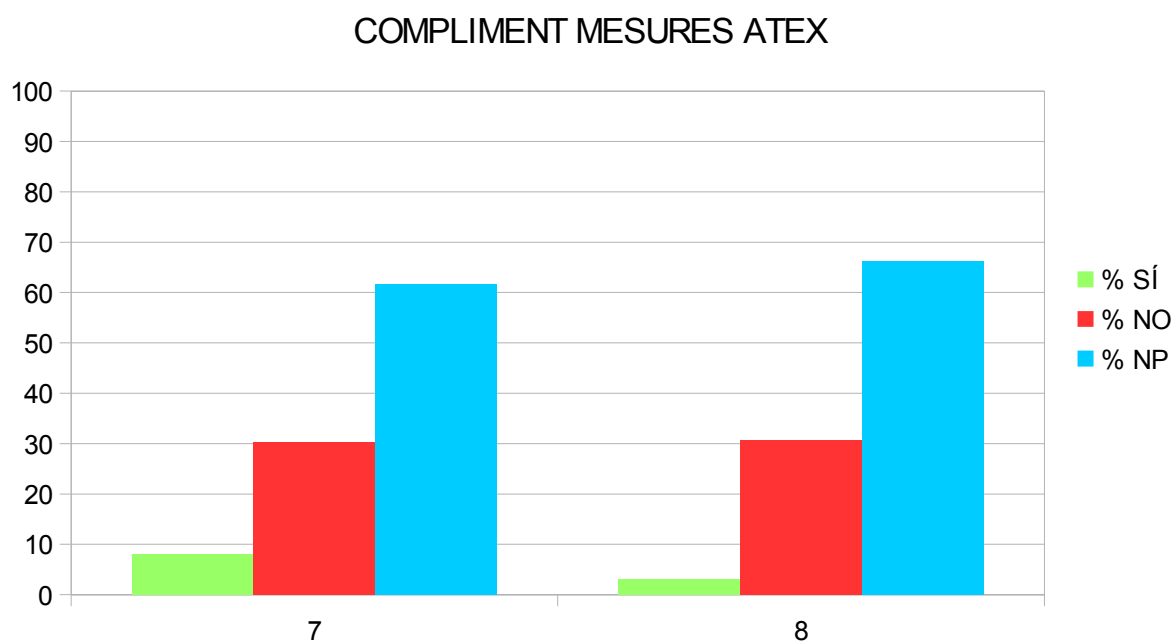
De l'anàlisi de les dades, s'extrauen les següents conclusions quant als incompliments més destacables:

- **Ítem 7.:** NO s'identifica ni s'avalua el risc d'explosió.
- **Ítem 8.:** NO es planifiquen i implanten les mesures preventives del document de protecció contra explosions (DPCE).

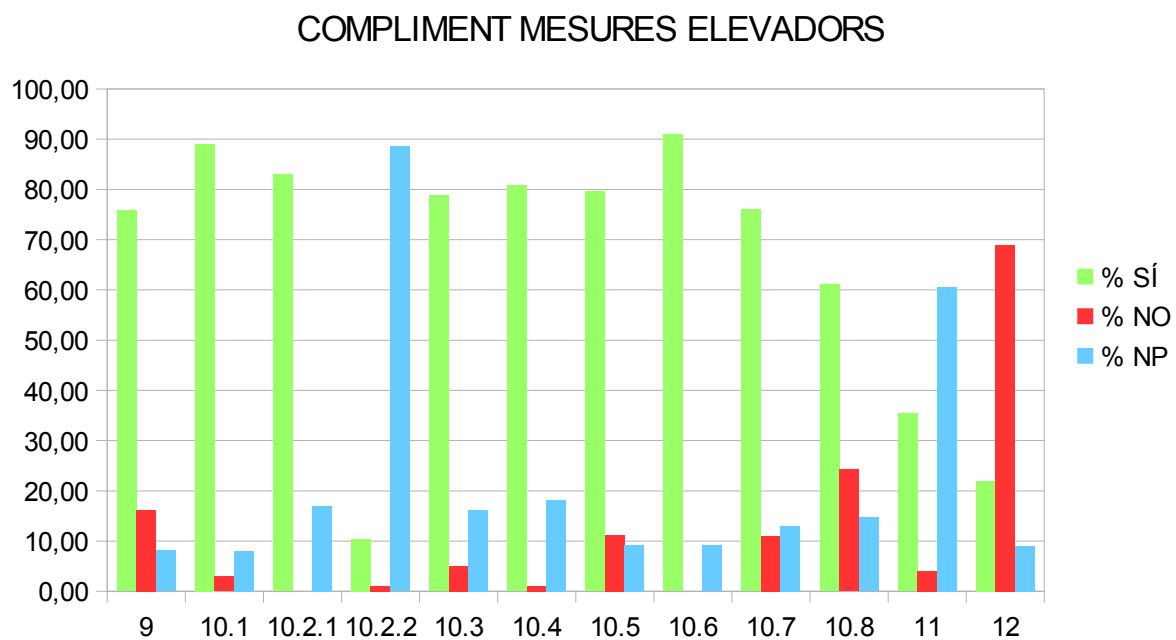
De l'anàlisi de les dades, s'extrauen les següents conclusions quant als incompliments més destacables, comuns a tots els models d'elevadors:

- **Ítem 9.:** Falta de manteniment o manteniment no concorde amb el manual d'instruccions en el 16 % dels tallers.
- **Ítem 10.5.:** Interruptors trencats, sense possibilitat de bloqueig.
- **Ítem 10.8:** Els tacs de goma dels elevadors no estan en bon estat en el 24 % dels tallers visitats.
- **Ítem 12.:** Falta de senyalització de la zona d'influència de l'elevador i vehicle situat sobre aquest en el 69 % dels tallers visitats.

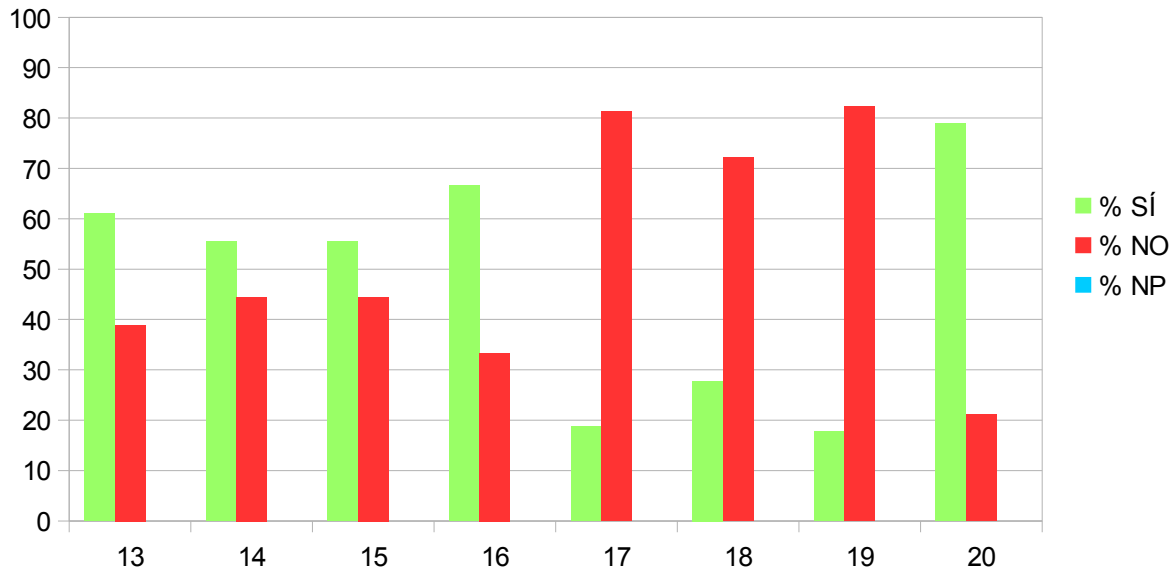
COMPLIMENT MESURES FOSSATS

De l'anàlisi de les dades, s'extrauen les següents conclusions quant als incompliments més destacables:

- **Ítem 13.:** Escales d'accés sense esglaons antilliscants ni barana/passamans.
- **Ítem 14.:** No es disposa d'elements que impedisquen la caiguda de persona quan no s'utilitza.
- **Ítem 15.:** No es disposa de sòcol o rodapeu que impedisca la caiguda d'eines i objectes.
- **Ítem 16.:** La instal·lació elèctrica interior no és antideflagrant. L'enllumenat addicional, llums portàtils utilitzats no són antideflagrant.
- **Ítem 17.:** No es disposa de ventilació que garantisca renovació de l'aire o de sistemes d'aspiració flexible per a acoblar-la al tub d'escapament del vehicle.
- **Ítem 18.:** No es disposa de mitjans d'extinció (extintor) dins del fossat.
- **Ítem 19.:** No s'ha considerat el fossat com un espai confinat obert ni pres les mesures preventives per a l'accés a aquests.

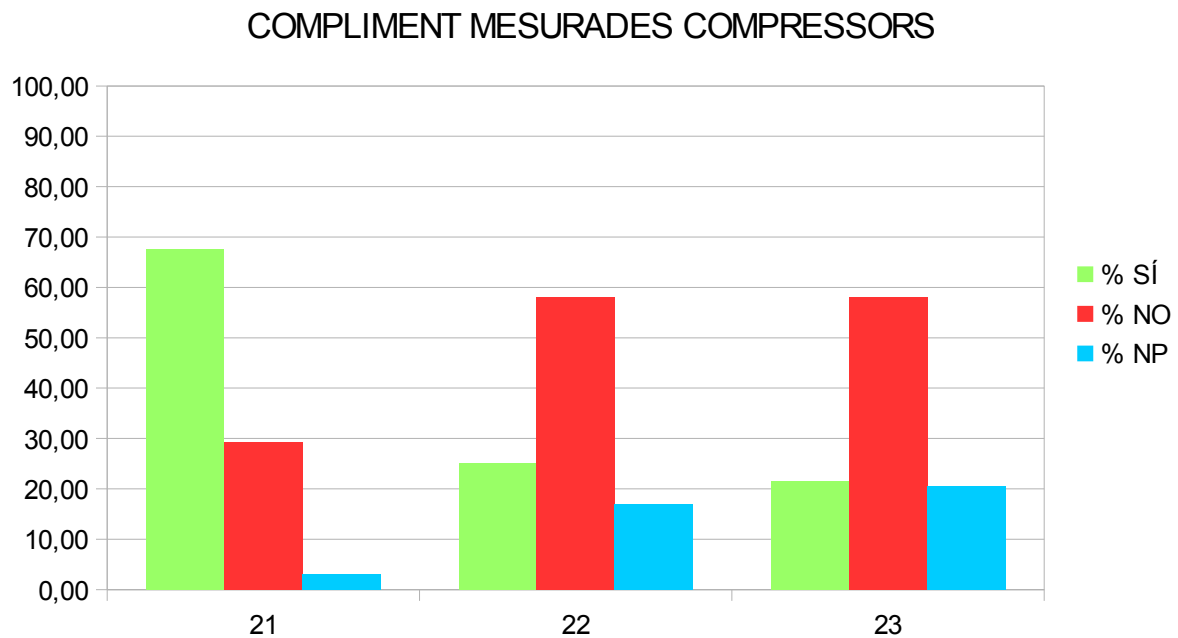
De l'anàlisi de les dades, s'extrauen les següents conclusions quant als incompliments més destacables:

- No es realitzen les inspeccions reglamentàries, sobretot en els anivelles B i C .

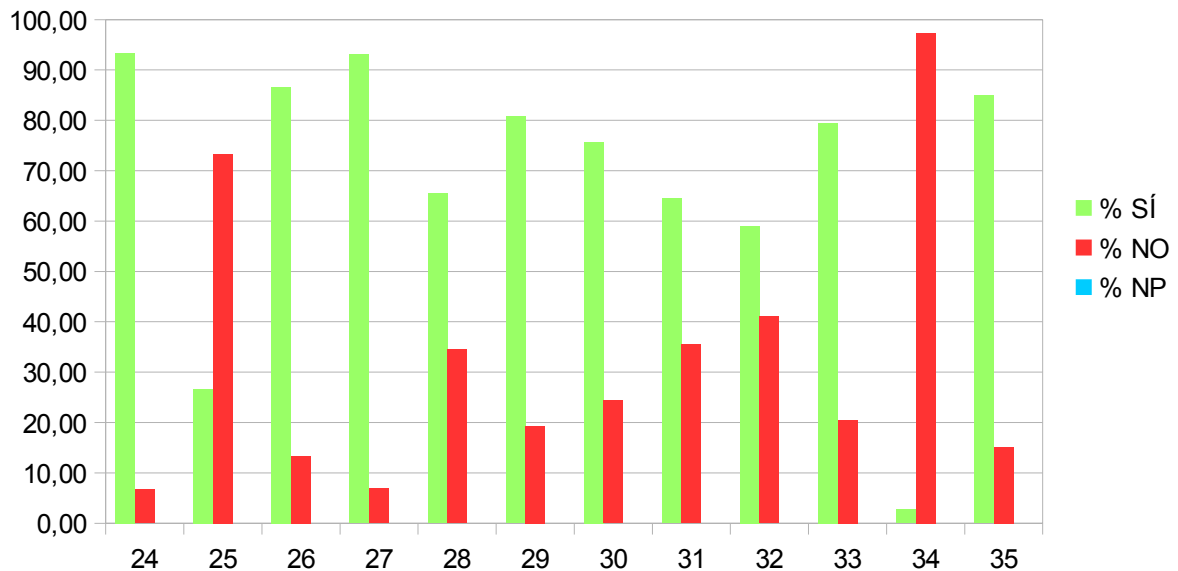
COMPLIMENT MESURES EQUIPS DE TREBALL

De l'anàlisi de les dades, s'extrauen les següents conclusions quant als incompliments més destacables:

TREPANT DE COLUMNA:

- **Ítem 25:** Falta protector del portabroques ajustable. Moltes vegades és per anul·lació o retirada d'aquest.

ESMERILADORA.

- **Ítem 29:** Falten les carcasses protectores de les dents o aquestes són parcials.

PREMSA HIDRÀULICA MANUAL.

- **Ítem 34:** Falta protector frontal enfront de projeccions.

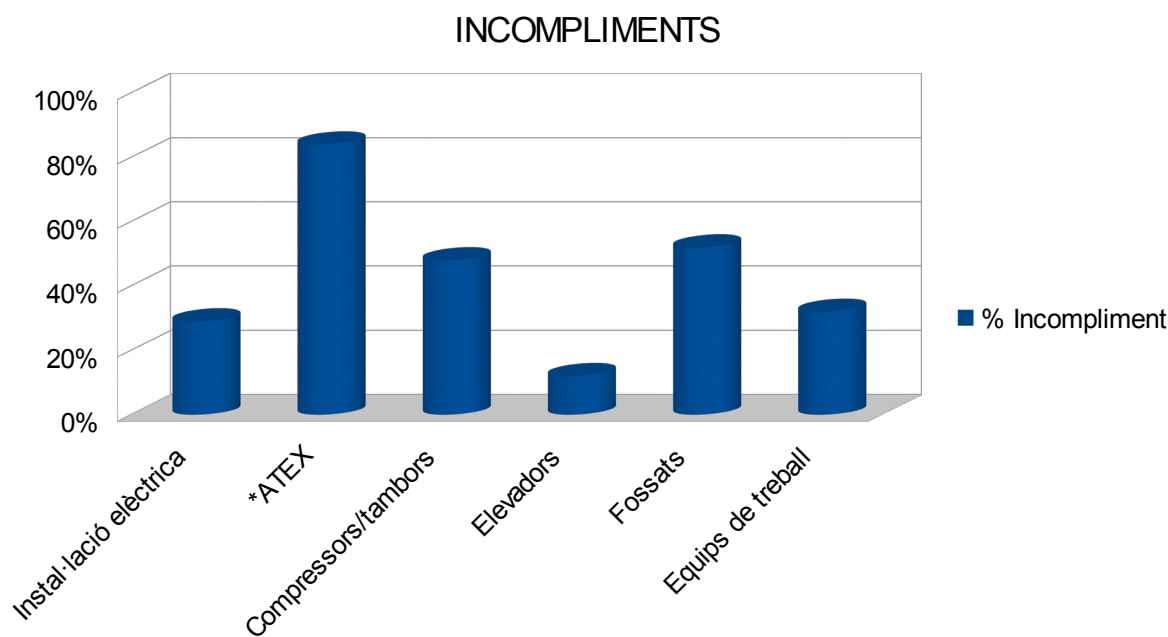
Instal·lació elèctrica	ATEX	Inspeccions de tambors	Elevadors	Fossats	Equips de treball
% Incompliment	29,00%	84,00%	48,00%	12,00%	52,00%	32,00%

Les deficiències més significatives les trobem en les condicions relatives al bloc de risc d'incendi i/o explosió, ja que en la majoria de tallers no s'avaluen les tasques que poden originar atmosferes explosives, en el bloc de fossats ja que no s'ha considerat el fossat com un espai confinat obert ni haver pres les mesures preventives per a l'accés a aquests i per també en els tambors, ja que les empreses no compleixen les obligacions relatives a les inspeccions periòdiques reglamentàries.
