### FICHAS DE INVESTIGACIÓN DE ACCIDENTES DEL INVASSAT

FIA53

Accidente grave por caída de un palé almacenado en una estantería ubicada en el interior de una cámara congeladora

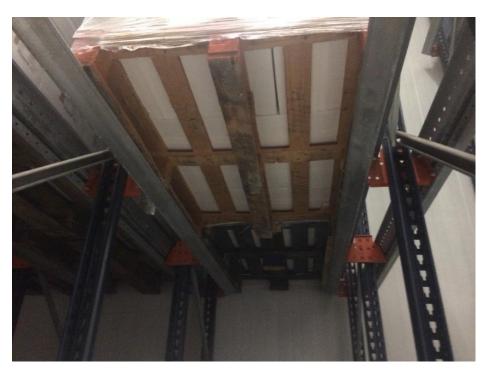
Fotografía 1. Estantería de doble profundidad, para almacenamiento de dos palés por nivel, sustentados sobre los largueros de la estantería. INVASSAT.

La estantería tenía un ancho de 93 cm, un fondo de 270 cm, y una altura entre el suelo y los largueros del primer nivel de 241 cm. Los palés que manejaba, de 500 kg de peso, medían 80 cm de ancho, 120 cm de fondo y 166 cm de altura, por lo que había una holgura de 75 cm entre la parte superior del palé y el nivel superior de la estantería.

- Conforme se indica en la NTP 852, Almacenamiento en estanterías metálicas, cuando en las estanterías existen vigas transversales en los pasillos de circulación, éstas han de estar situadas en la parte superior, a una altura tal que la holgura vertical entre la carga y/o el mástil del equipo de manutención sea como mínimo 150 mm Por lo tanto, ya que la transpaleta se introduce en el interior de la estantería para acceder a los palés del fondo, se debería configurar la estantería dejando al menos un espacio libre de 150

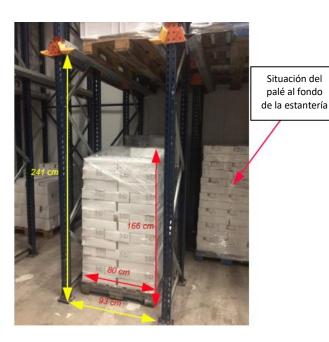
> Situación del palé al fondo

Una vez había cargado en la furgoneta tres de los cuatro palés que tenía que repartir, se dispuso a sacar de la cámara de congelación el último palé. El palé en cuestión se encontraba a nivel del suelo, ubicado en el fondo de una estantería metálica de largueros con dos niveles de altura y doble profundidad, lo que permite posicionar un palé delante de otro en cada nivel.

Fotografía 2. Situación en la estantería del palé manipulado. INVASSAT

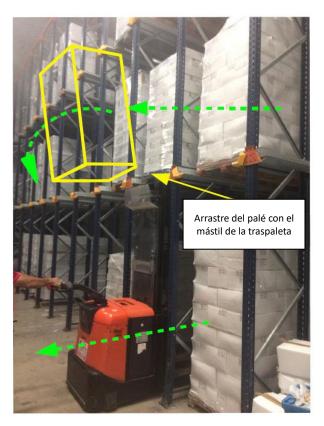
A las 4:40 horas aproximadamente, el trabajador se dispuso a sacar el palé del fondo de la estantería. Cuando el trabajador estaba sacando el palé del fondo del nivel inferior, el mástil de la transpaleta se enganchó con alguna parte del palé que ocupaba la primera posición en el nivel inmediatamente superior de la estantería, por lo que justo cuando el mástil de la transpaleta salía de la estantería, este sacó por completo el palé de los largueros (Fotografía 4), precipitándose sobre el trabajador. El trabajador, que no se había percatado de la situación, notó un fuerte golpe en la parte superior de la espalda, golpeándose el pecho contra el timón de la transpaleta. El trabajador accidentado estuvo aturdido unos segundos, y cuando se recuperó, se encontró tendido en el suelo con ambas piernas, desde la rodilla a los pies, aprisionadas con parte de la carga del palé que había caído desde la estantería.

Fotografía 4. Situación que provocó el accidente. INVASSAT

La causa del riesgo es la utilización de una transpaleta eléctrica para retirar material de una estantería que permite una escasa altura libre entre el mástil de la transpaleta eléctrica empleada y la cargas paletizadas en el nivel superior de la estantería.

La causa del suceso es el arrastre involuntario del palé situado en el nivel superior de la estantería con el mástil de la transpaleta eléctrica, haciendo que este se salga completamente de los largueros que lo soportan y caiga al nivel del suelo.

Las causas de las consecuencias son el golpe producido al impactar parte de la superficie del palé contra la espalda del trabajador, la presión ejercida en el tórax por la carga precipitada y el timón de la transpaleta, y el peso del material paletizado sobre el cuerpo del trabajador, al no disponer la carretilla de ningún medio de protección frente a la caída de materiales.

Conforme establece el <u>anexo I del Real Decreto 1215/1997</u>, en su punto 1.4., "cualquier equipo de trabajo que entrañe riesgo de caída de objetos o de proyecciones deberá estar provisto de dispositivos de protección adecuados a dichos riesgos." Por lo tanto, debería dotarse al equipo con una estructura de protección contra la caída de objetos (FOPS), opción que es posible según se indica en el manual de uso de la transpaleta eléctrica.
