# FITXES D'INVESTIGACIÓ D'ACCIDENTS DE L'INVASSAT

FIA56

Accident greu d'una treballadora per caiguda d'escala manual de tisora en el seu ús com a lloc de treball

**INVASSAT**  
Institut Valencià de  
Seguretat i Salut en el Treball

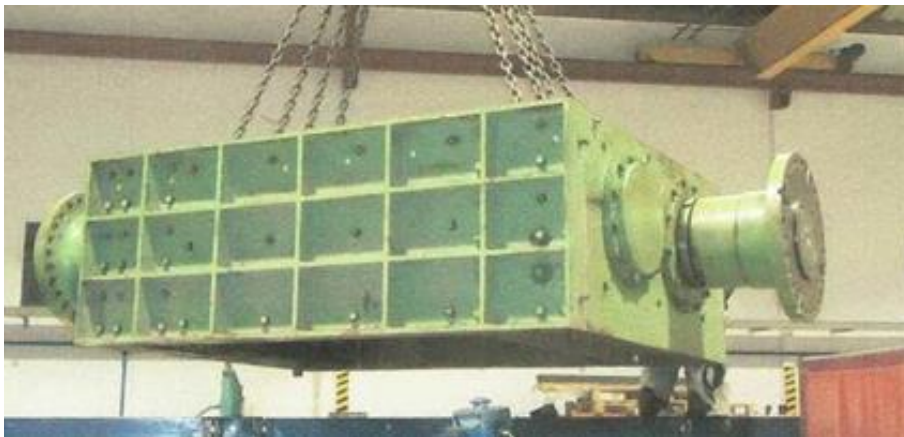
L'empresa havia rebut l'encàrrec de la reparació d'una màquina trituradora pneumàtica de doble eix (veure foto 1).

Fotografia 1. Màquina trituradora pneumàtica de doble eix

En el moment de l'accident s'havia realitzat la descàrrega de la màquina, les dimensions principals de la qual són 2.191 x 1.720 x 840 mm. La màquina s'havia depositat sobre uns cavallets metàl·lics.

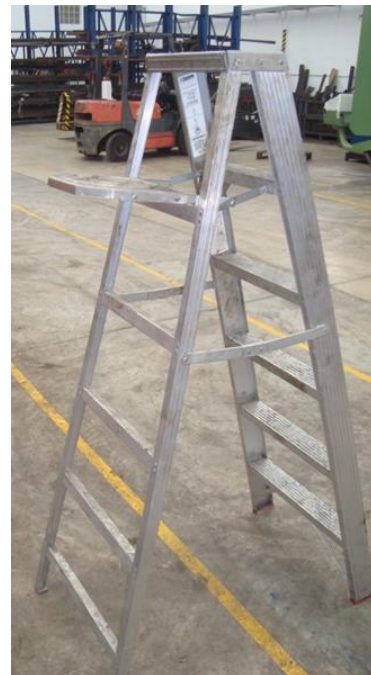
L'operària va utilitzar una escala de mà de tisora de cinc esglaons (veure foto 2), no sols com a mitjà d'accés sinó també com a lloc de treball per a procedir al descaragolat dels caragols.

Fotografia 2. Escala de mà utilitzada

L'accident es produïx quan la persona se situava en el tercer esglaó. D'una banda, a la seua mà

dreta subjectava un pinyó de la màquina (peça metàl·lica amb dents tallants); i, d'altra banda, a la seua mà esquerra subjectava una clau, que seguidament va utilitzar per a descaragolar un caragol. Precisament en eixe instant, quan es trobava descaragolant la rosca amb força, es produïx un moviment inesperat que ocasiona la pèrdua d'equilibri i posterior caiguda d'esquena fins al sòl. Com a resultat de la caiguda es va produir la fractura de tres vèrtebres i el tall de dos tendons corresponents un a cadascun dels dits mitjà i anular.

- El risc té com a causa la realització de tasques en altura utilitzant un equip de treball que no garanteix l'estabilitat de la persona treballadora en el desenrotllament de la tasca.
- El risc es materialitza en forma d'accident en el moment en què la treballadora es trobava pujada en l'escala de mà descaragolant la rosca amb força. En esta operació es produïx un moviment inesperat que ocasiona la pèrdua d'equilibri d'esta persona i la seua posterior caiguda d'esquena fins al sòl.

- S'hauran d'utilitzar equips de treball més segurs per a la realització d'esta mena de tasques, com pogueren ser, entre altres possibles: escales mòbils amb plataforma, plataformes de treball, etc.

- En el cas d'haver d'emprar escales de mà com a lloc de treball, i sempre que no siga possible la utilització d'altres equips de treball més segurs, només podrà efectuar-se després de la justificació tècnica de tal decisió documentada en l'avaluació de riscos i adoptant mesures de protecció addicionals que minimitzen i controlen el risc.
