FITXES D'INVESTIGACIÓ D'ACCIDENTS DE L'INVASSAT

FIA64

Accident greu d'un treballador per col·lapse de l'encofrat d'una llosa de formigó armat

FIA-266401

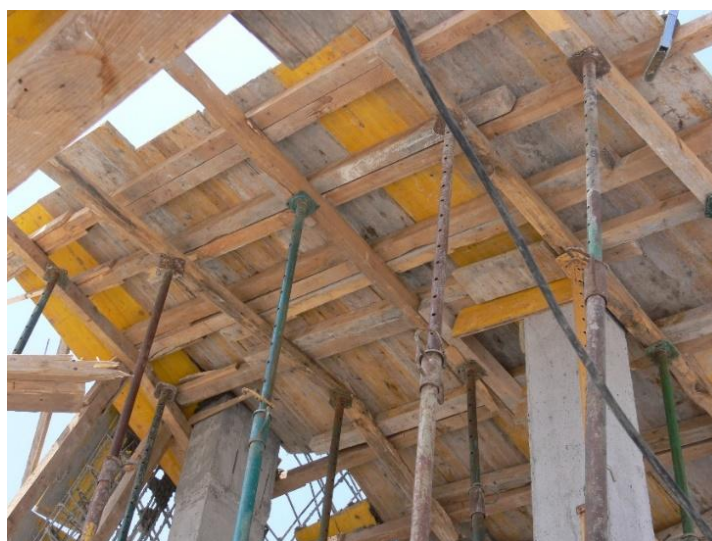
L'encofrat de la llosa armada que formaria la coberta inclinada de la vivenda estava format per un entramat de llistons de fusta (sotaponts) sustentats per puntals telescòpics metàl·lics regulables per a una altura de treball de 3 metres aproximadament. Sobre els llistons de fusta s'havia format un empostat amb taulers de fusta de 2 x 0,5 metres (fotografia 1).

Fotografia 1. Sistema d'encofrat suportat per llistons de fusta que s'utilitzava per a formar la coberta inclinada. (INVASSAT)

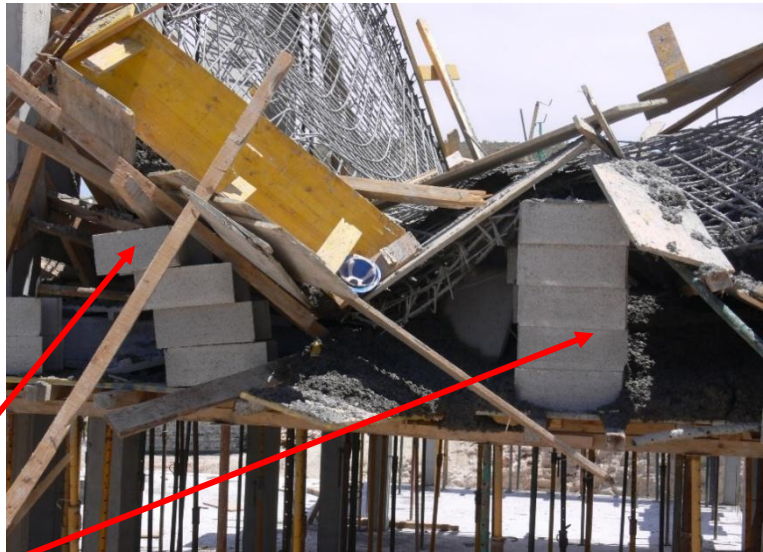
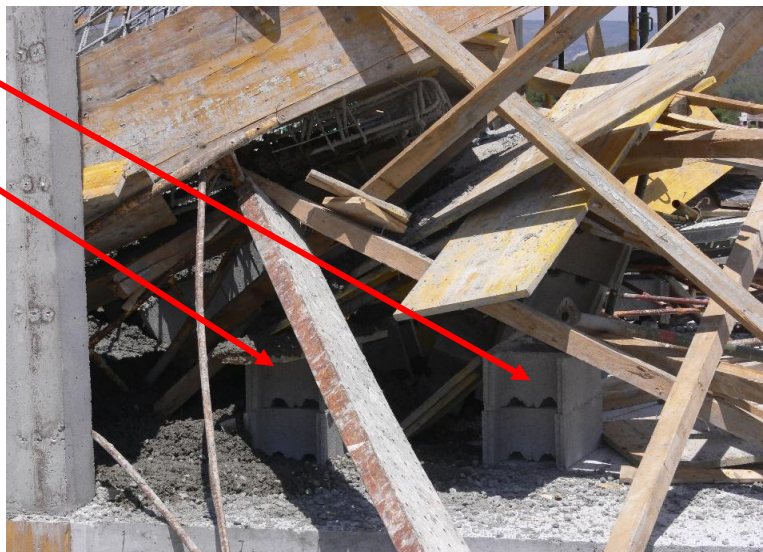
Tal com s'aprecia en les fotografies, per a col·locar els puntals en altures d'encofrat superior als 3 metres es van fer apilaments amb blocs de formigó per a recolzar sobre estos els puntals i suplir-ne així la falta d'altura (fotografia 2).

Suplements de blocs realitzats sobre el forjat inferior per a suplir la falta d'altura dels puntals de l'encofrat de la coberta.

Fotografia 2. Dos vistes detallades de la suplementació dels puntals que no arribaven a l'encofrat. (INVASSAT)

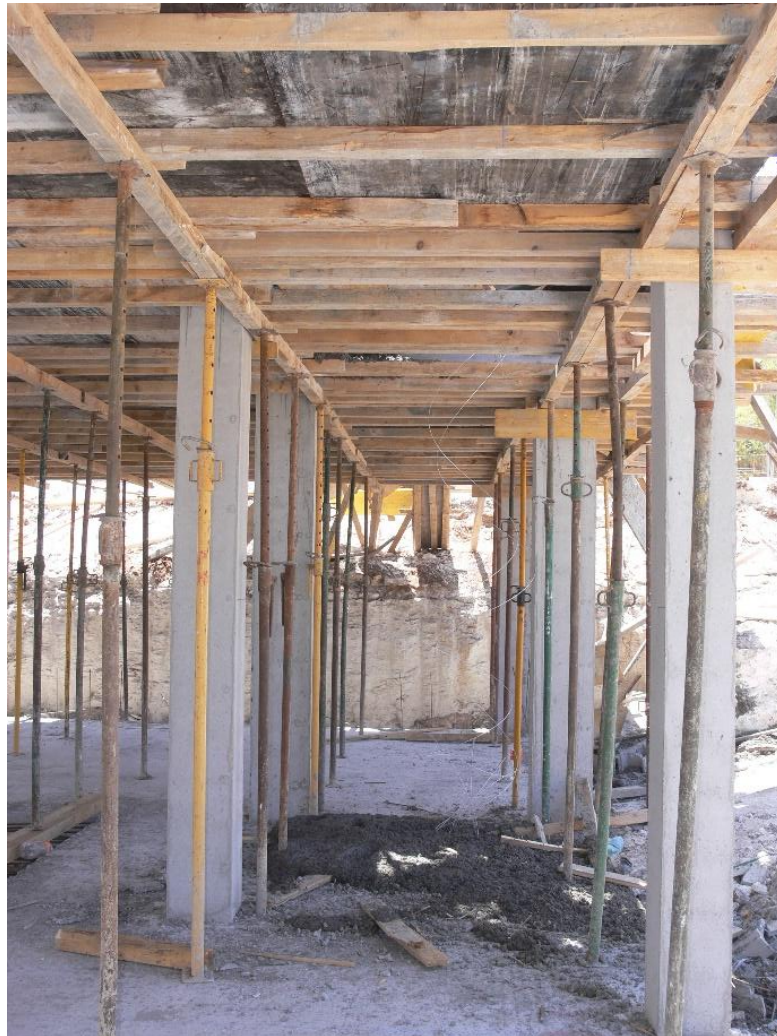
Els tres treballadors manifesten que era la primera vegada que feien un encofrat inclinat, i que la resta dels forjats de la vivenda que es construïa eren horitzontals, alleugerits amb revoltó de formigó i amb una altura estàndard de planta de 2,80 metres (fotografia 3).

Fotografia 3. Encofrat horitzontal alleugerit amb revoltó del primer forjat, amb una altura estàndard de 2,80 metres. (INVASSAT)

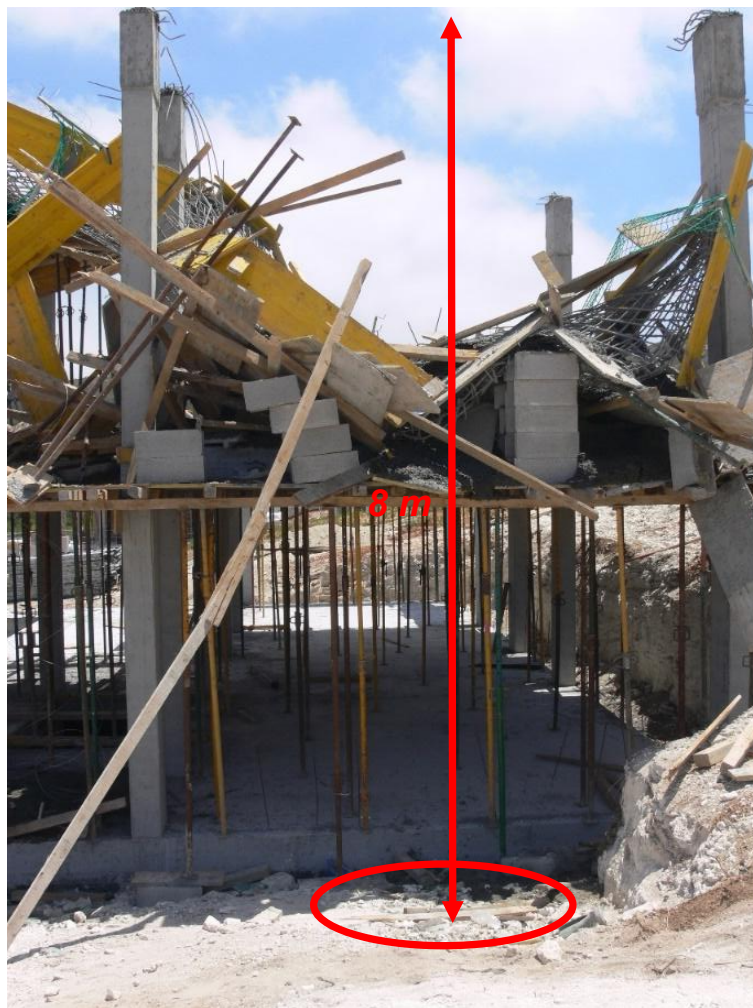
A conseqüència d'este col·lapse, un dels treballadors, que es trobava sobre un extrem de l'encofrat, va caure per l'exterior d'este al nivell del forjat de planta baixa des d'una altura aproximada de 8 metres (fotografia 4), i va patir diverses fractures en extremitats inferiors i maluc. Mentre que els altres dos treballadors van quedar retinguts sobre l'armadura de la llosa, i no van patir danys (fotografia 5).

Fotografia 4. Lloc a on cau el treballador accidentat des d'uns 8 metres d'altura. (INVASSAT)

Costat exterior de l'estructura per a on va caure el treballador accidentat fins a la planta baixa.

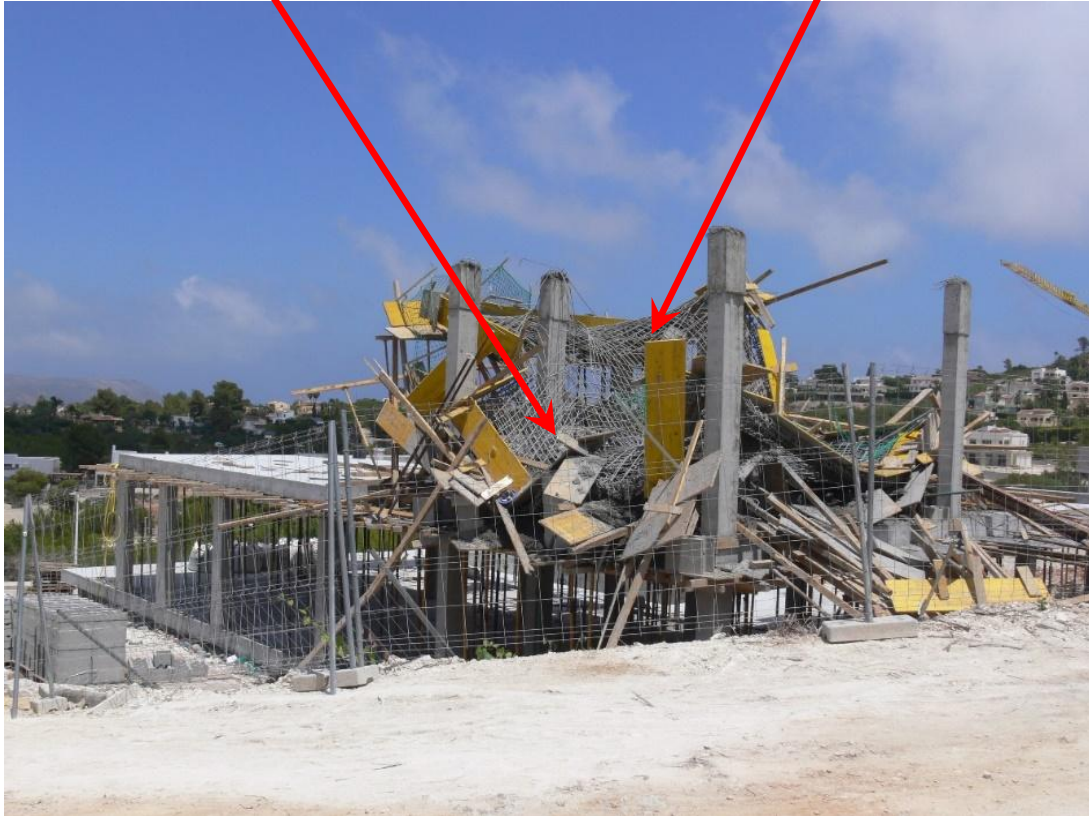
Armadura de la llosa sobre la qual van quedar retinguts dos treballadors després de la sol·licitud de l'encofrat.

Fotografia 5. Vista general de la llosa armada col·lapsada mentre es formigonava. (INVASSAT)

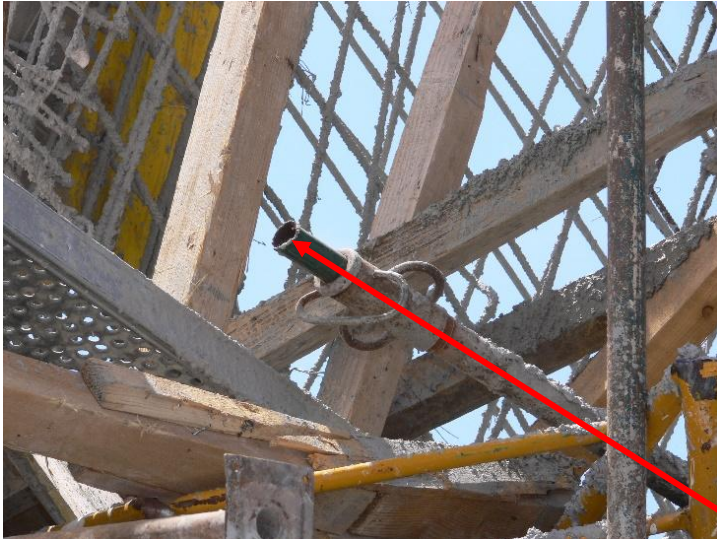
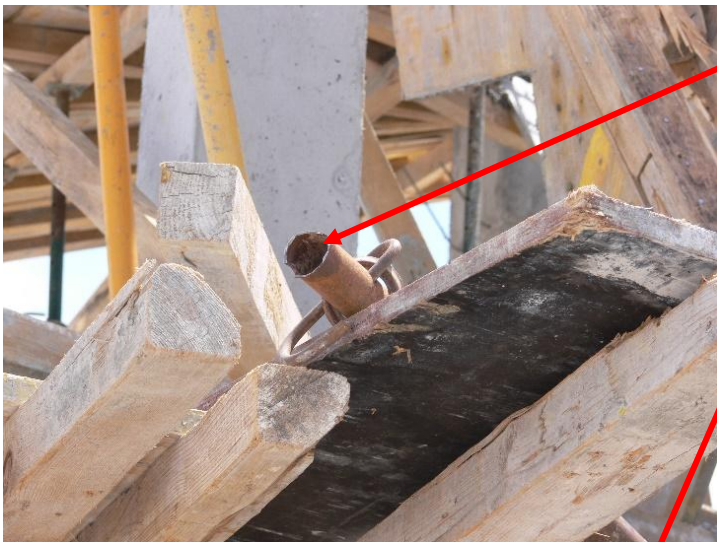
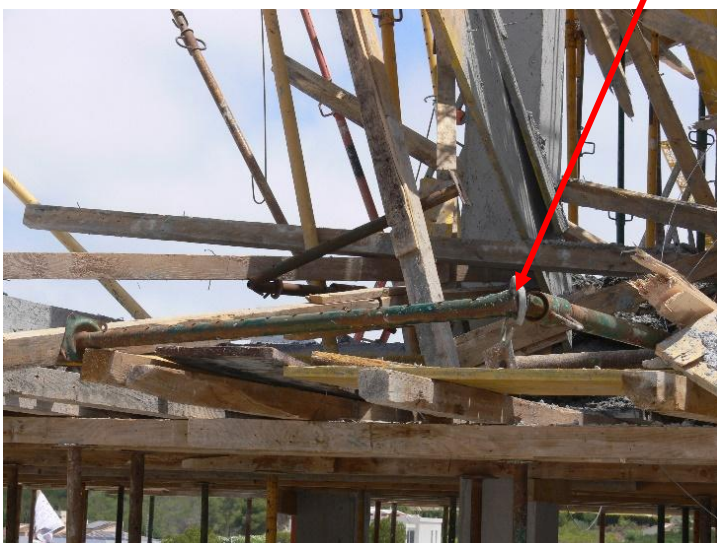
Sobre la base de les fotografies preses després de l'accident (fotografia 6), a on s'aprecia l'estat en què va quedar l'encofrat de la llosa, este degué col·lapsar en haver-se col·locat un nombre insuficient de puntals i de resistència característica nominal inferior a la necessària per al pes propi de la llosa armada que es formigonava. En este sentit, ni els arquitectes autors del projecte ni l'empresa contractista saben indicar el nombre de puntals que s'havien col·locat, ni la resistència nominal de cada un d'estos.

A més, una altra de les causes que podria haver contribuït al col·lapse de l'encofrat seria l'absència de traves de travanc, cosa que hauria contrarestat els esforços laterals deguts a la inclinació de l'encofrat i que es van generar durant la formigonada. En este sentit, indiquen els entrevistats que no havien col·locat traves entre puntals. D'altra banda, també indiquen que, atés que l'altura de l'apuntament era superior als 3 m que tenien els puntals emprats, van haver de col·locar apilaments de blocs per a suplementar-los (fotografia 2).

Detall del trencament de puntals emprats en l'encofrat de la llosa inclinada de la coberta.

Fotografia 6. Diverses vistes de l'encofrat de la llosa després de col·lapsar. (INVASSAT)

- Deficient muntatge de l'encofrat de la llosa, amb un nombre insuficient de puntals per al pes propi de la llosa, d'altura insuficient (ús d'apilament de blocs de formigó) i sense enriostament horitzontal, que contrarestaren els esforços horitzontals generats durant la formigonada de la llosa inclinada.
- No realització del preceptiu estudi d'apuntament per a un encofrat a més de 3,5 m d'altura i per a un forjat amb un pes propi major de 5 kN/m².
- Muntatge de l'encofrat sense la vigilància, el control i la direcció d'una persona competent.
- Col·lapse de l'encofrat per la sobrecàrrega i pels esforços laterals sobre els puntals emprats a causa del pes propi de la llosa que es formigonava i a la inclinació d'esta.
- Impacte del treballador contra el sòl en caure lliurement des d'uns 8 m d'altura.

1. Quan els forjats tinguen un pes propi superior a 5 kN/m² o quan l'altura dels puntals siga superior a 3,5 m, el constructor haurà de disposar d'un estudi detallat del sistema d'apuntament, que haurà de ser aprovat per la direcció facultativa ([Reial decret 470/2021](#), de 29 de juny, pel qual s'aprova el Codi Estructural, capítol 11. Execució d'estructures de formigó, article 48.2. Cintres i apuntaments).
2. En el cas d'estructures d'edificació, les cintres es realitzaran preferentment d'acord amb el que indica la norma UNE-EN 12812, i els apuntaments, preferentment, d'acord amb el que s'indica en les normes UNE-EN 1065, UNE-EN 16031 i UNE 180201, en els respectius àmbits d'aplicació. Es disposaran dorments de repartiment per al suport dels puntals, quan es transmeta càrrega al terreny o a forjats alleugerits, i en el

cas que estos dorments descansen directament sobre el terreny, caldrà assegurar-se que no puguen assentar-se en este. Les cintres hauran d'estabilitzar-se en les dos direccions perquè l'apuntament siga capaç de resistir els esforços horitzontals que poden produir-se durant l'execució dels forjats, per a la qual cosa podrà emprar-se qualsevol dels procediments següents (Reial decret 470/2021, article 48.2):

- Enriostament dels puntals en les dos direccions, per exemple, amb tubs o abraçadores, de manera que l'apuntament siga capaç de resistir els esforços horitzontals mencionats i, almenys, el 2 % de les càrregues verticals suportades, entre les quals compta la sobrecàrrega de construcció, o l'1 % d'estes càrregues si el sistema d'elements sustentadors emprat té un distintiu oficialment reconegut.

- Transmissió dels esforços a pilars o murs, i en este cas haurà de comprovar-se que estos elements tenen la capacitat resistent i la rigidesa suficients.

- Disposició de torres de cintra en les dos direccions a les distàncies adequades.
3. Els llocs de treball situats per damunt del nivell del sòl hauran de ser sòlids i estables, tenint en compte:
