FICHAS DE INVESTIGACIÓN DE ACCIDENTES DEL INVASSAT

FIA64

Accidente grave de un trabajador por colapso del encofrado de una losa de hormigón armado

FIA-266402

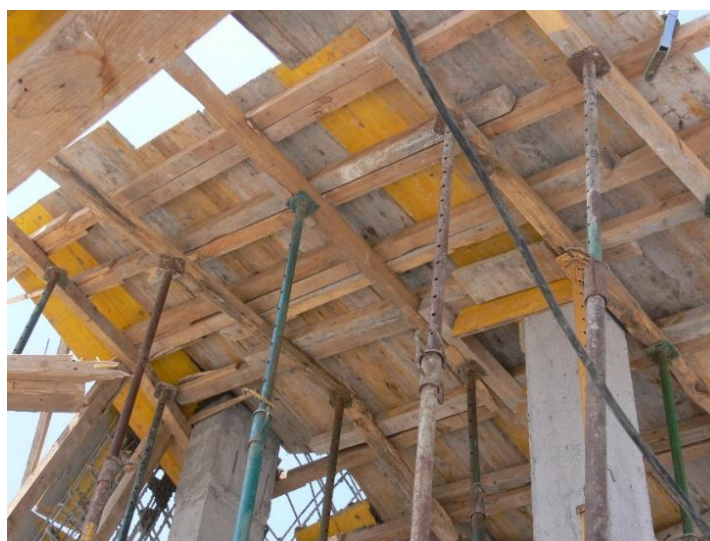
formado por un entramado de listones de madera (sopandas) sustentados por puntales telescópicos metálicos regulables para una altura de trabajo de 3 metros aproximadamente. Sobre los listones de madera se había formado un entablado con tableros de madera de 2 x 0,5 metros (fotografía 1).

Fotografía 1. Sistema de encofrado soportado por listones de madera que se utilizaba para formar la cubierta inclinada. (INVASSAT)

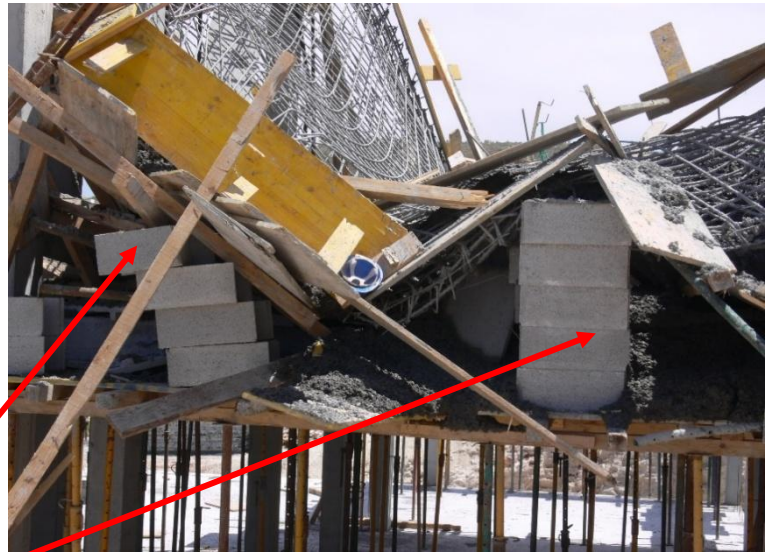
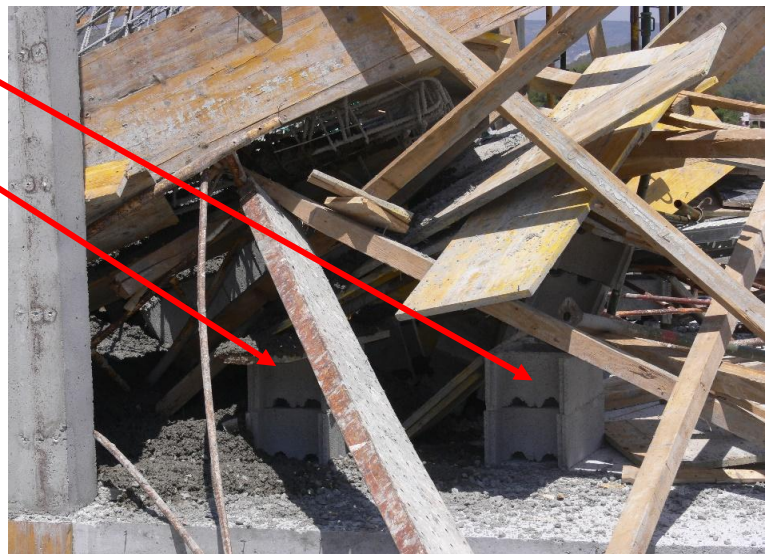
Tal y como se aprecia en las fotografías, para colocar los puntales en alturas de encofrado superior a los 3 metros se hicieron apilamientos con bloques de hormigón para apoyar sobre ellos los puntales y suplir así su falta de altura (fotografía 2).

Suplementos de bloques realizados sobre el forjado inferior para suplir la falta de altura de los puntales del encofrado de la cubierta.

Fotografía 2. Dos vistas en detalle de la suplementación de los puntales que no llegaban al encofrado. (INVASSAT)

Además, otra de las causas que podría haber contribuido al colapso del encofrado sería la ausencia de arriostramiento de este que hubiera contrarrestado los esfuerzos laterales debidos a la inclinación del encofrado y que se generaron durante el hormigonado. A este respecto, indican los entrevistados que no habían colocado arriostramiento entre puntales. Por otro lado, también indican que, dado que la altura del apuntalamiento era superior a los 3 m que tenían los puntales empleados, tuvieron que colocar apilamientos de bloques para suplementarlos (fotografía 2).

1. Cuando los forjados tengan un peso propio mayor que 5 kN/m² o cuando la altura de los puntales sea mayor que 3,5 m, el constructor deberá disponer de un estudio detallado del sistema de apuntalamiento, que deberá ser aprobado por la dirección facultativa ([Real Decreto 470/2021](#), de 29 de junio, por el que se aprueba el Código Estructural, capítulo 11 Ejecución de estructuras de hormigón, artículo 48.2 Cimbras y apuntalamientos).

2. En el caso de estructuras de edificación, las cimbras se realizarán preferentemente, de acuerdo con lo indicado en la norma UNE-EN 12812, y los apuntalamientos, preferentemente, de acuerdo con lo indicado en las normas UNE-EN 1065, UNE-EN 16031 y UNE 180201, en sus respectivos ámbitos de aplicación. Se dispondrán durmientes de reparto para el apoyo de los puntales, cuando se transmita carga al terreno o a forjados aligerados y en el caso de que dichos durmientes descansen directamente sobre el terreno, habrá que cerciorarse de que no puedan asentar en él. Las cimbras deberán estabilizarse en las dos direcciones para que el apuntalado sea capaz de resistir los esfuerzos horizontales que pueden producirse durante la ejecución de los forjados, para lo que podrán emplearse cualquiera de los siguientes procedimientos (Real Decreto 470/2021, artículo 48.2):

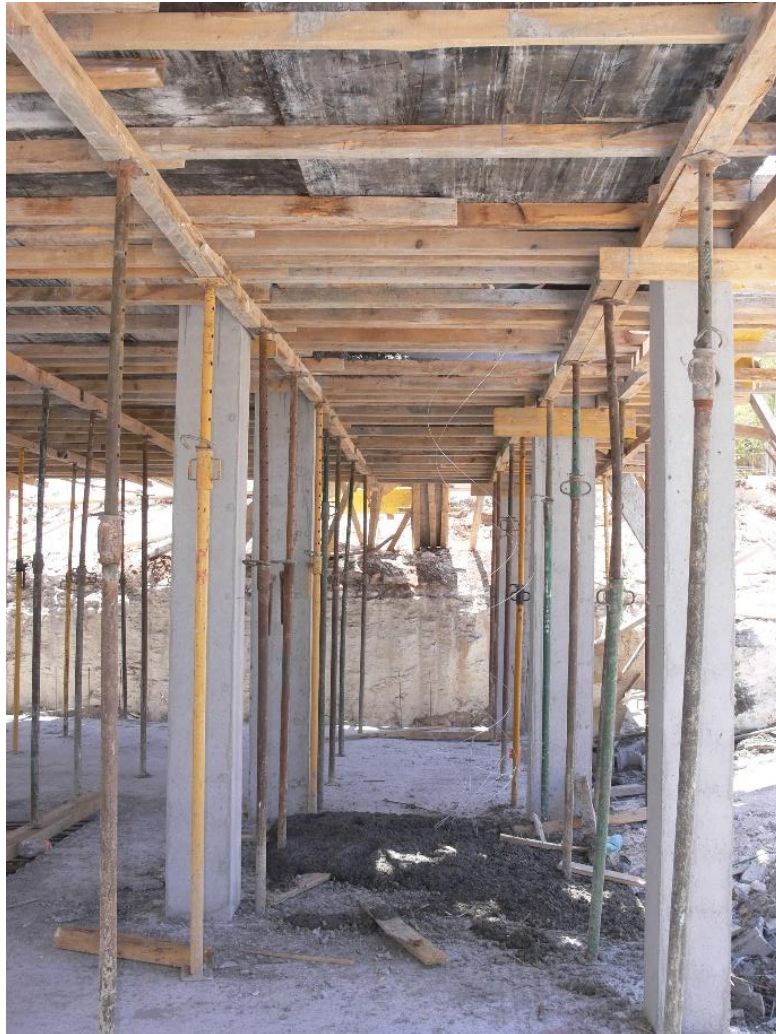
Fotografía 3. Encofrado horizontal aligerado con bovedilla del primer forjado, con una altura estándar de 2,80 m. (INVASSAT)

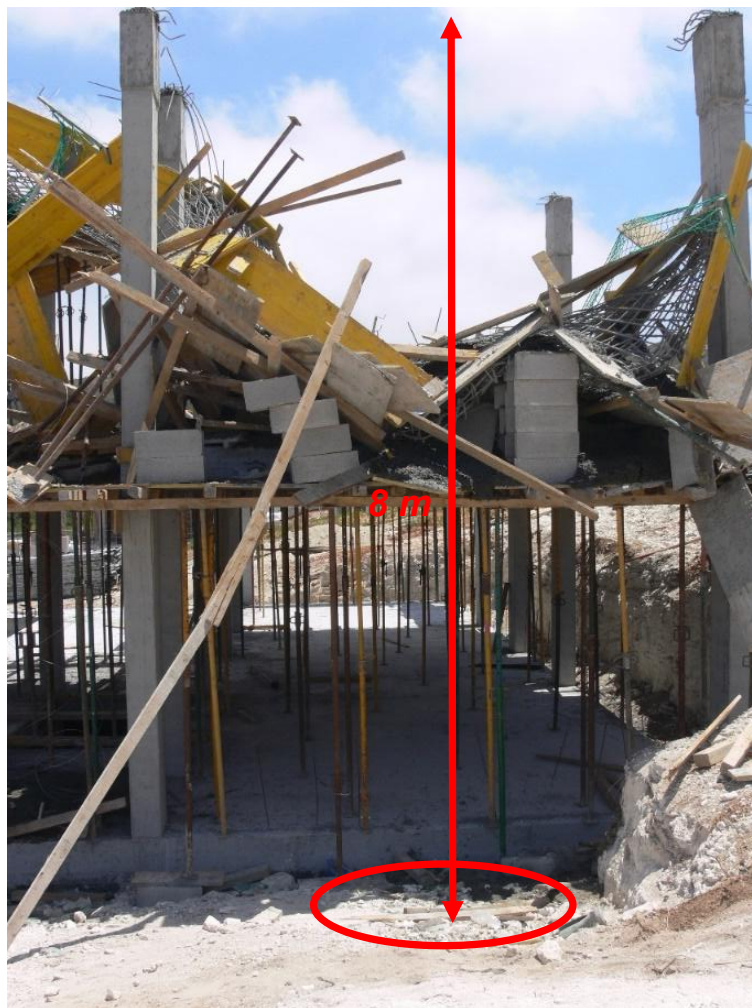
Como consecuencia de este colapso, uno de los trabajadores que se encontraba sobre un extremo del encofrado, cayó por el exterior de este al nivel del forjado de planta baja desde una altura aproximada de 8 metros (fotografía 4), sufriendo diversas fracturas en extremidades inferiores y cadera. Mientras que los otros dos trabajadores quedaron retenidos sobre la armadura de la losa, no sufriendo daños (fotografía 5).

Fotografía 4. Lugar donde cae el trabajador accidentado desde unos 8 metros de altura. (INVASSAT)

Lado exterior de la estructura por donde cayó el trabajador accidentado hasta la planta baja.

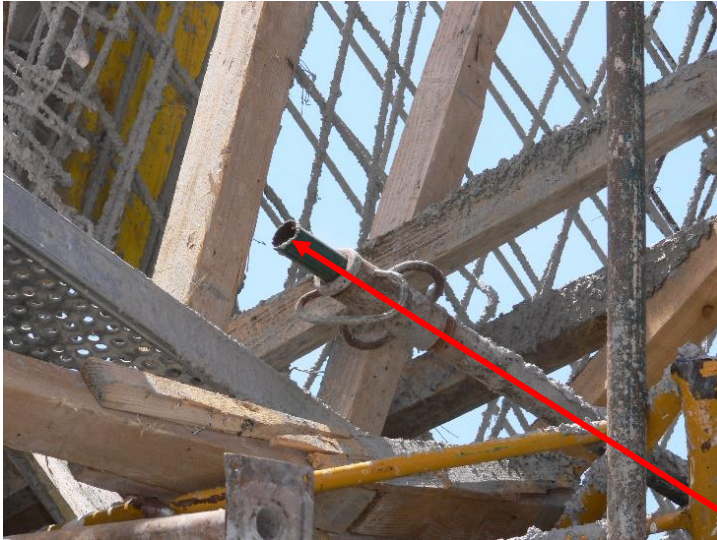
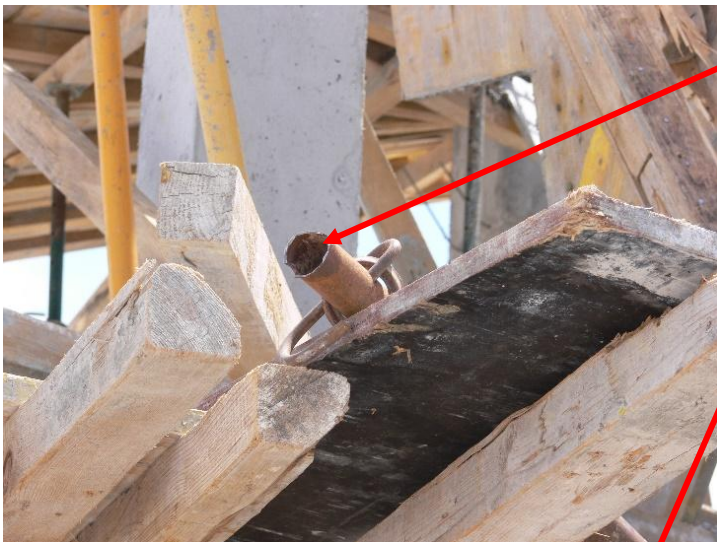
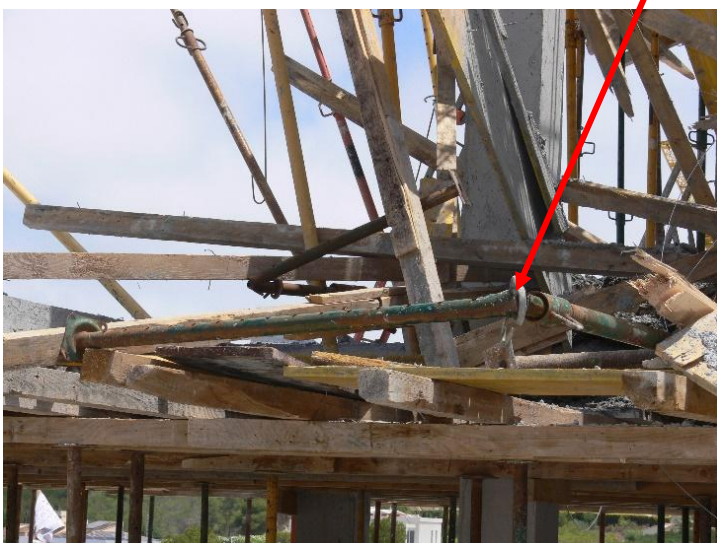
En base a las fotografías tomadas tras el accidente (fotografía 6), donde se aprecia el estado en quedó el encofrado de la losa, este tuvo que colapsar al haberse colocado un número insuficiente de puntales y de resistencia característica nominal inferior a la necesaria para el peso propio de la losa armada que se hormigonaba. En este sentido, ni los arquitectos autores del proyecto ni la empresa contratista saben indicar el número de puntales que se habían colocado ni la resistencia nominal de cada uno de ellos.

Detalle de la rotura de puntales empleados en el encofrado de la losa inclinada de la cubierta.

Fotografía 6. Varias vistas del encofrado de la losa tras su colapso. (INVASSAT)

- Deficiente montaje del encofrado de la losa, con un número insuficiente de puntales para el peso propio de la losa, de altura insuficiente (empleo de apilamiento de bloques de hormigón) y sin arriostros horizontales que contrarrestaran los esfuerzos horizontales generados durante el hormigonado de la losa inclinada.
- No realización del preceptivo estudio de apuntalamiento para un encofrado a más de 3,5 m de altura y para un forjado con un peso propio mayor de 5 kN/m².
- Montaje del encofrado sin la vigilancia, control y dirección de una persona competente.
- Colapso del encofrado por la sobrecarga y por los esfuerzos laterales sobre los puntales empleados debidos al peso propio de la losa que se hormigonaba y a la inclinación de esta.
- Impacto del trabajador contra el suelo al caer libremente desde unos 8 m de altura.

- Arriostramiento de los puntales en ambas direcciones, por ejemplo, con tubos o abrazaderas, de forma que el apuntalado sea capaz de resistir los mencionados esfuerzos horizontales y, al menos, el 2% de las cargas verticales soportadas contando entre ellas la sobrecarga de construcción, o el 1% de dichas cargas si el sistema de elementos sustentantes empleado está en posesión de un distintivo oficialmente reconocido.

4. Los encofrados, los soportes temporales y los apuntalamientos sólo se podrán montar o desmontar bajo vigilancia, control y dirección de una persona competente y deberán proyectarse, calcularse, montarse y mantenerse de manera que puedan soportar sin riesgo las cargas a que sean sometidos ([anexo IV, parte C, apartado 11 del Real Decreto 1627/1997](#)).
