# FITXES D'INVESTIGACIÓ D'ACCIDENTS DE L'INVASSAT

FIA31

Accident greu per contacte elèctric directe,  
mentre el treballador pintava els paraments  
exters d'un centre de transformació

**ACCIDENT GREU PER CONTACTE ELÈCTRIC DIRECTE, MENTRE EL TREBALLADOR PINTAVA ELS  
PARAMENTS EXTERIORS D'UN CENTRE DE TRANSFORMACIÓ  
FIA 31**

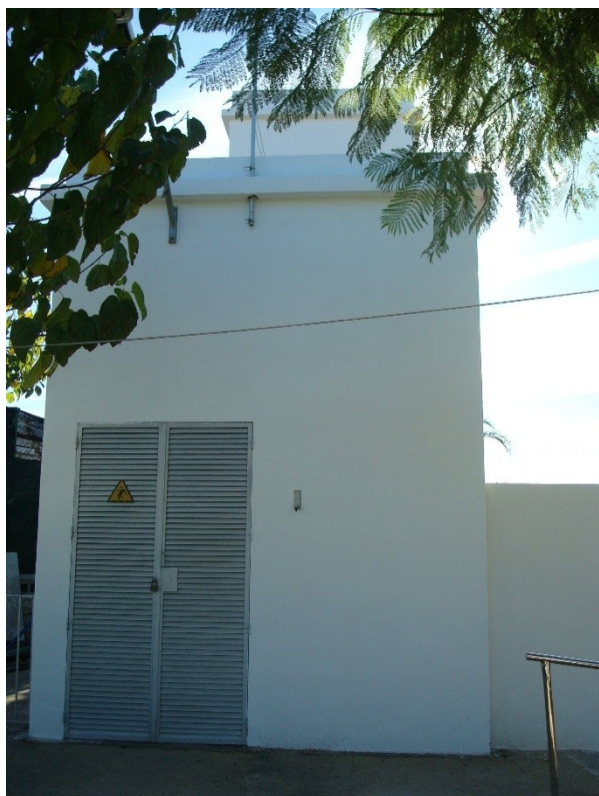
Figura 1- Caseta del Centre de Transformació, que pintava el treballador

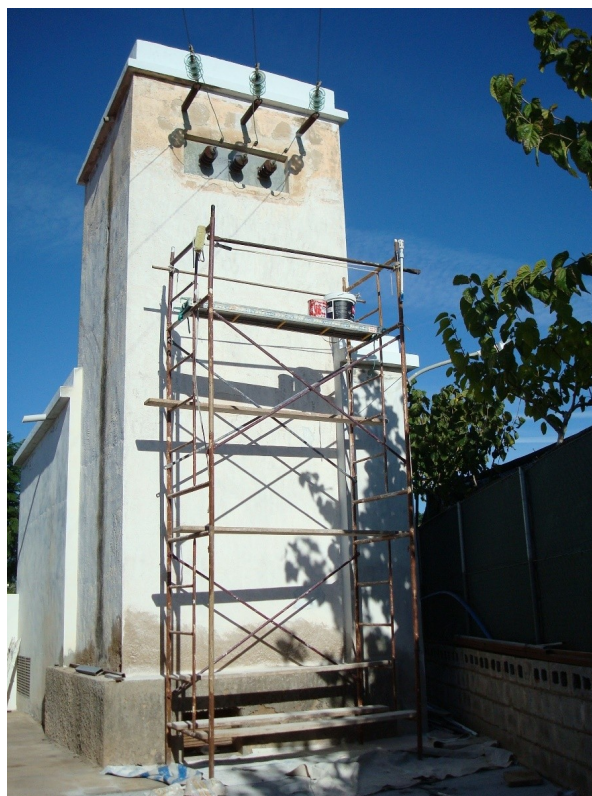
Figura 2- Bastida muntada pel treballador per a la realització de la tasca (propietat del treballador)

Per a accedir a les parts més altes del centre de transformació, el treballador accidentat va muntar una torre de bastida tubular de 4 metres d'alçària, formada per dos mòduls o cossos en altura i com a plataforma de treball una única planxa metàl·lica de 30 cm d'ample, recolzada en els travessers horitzontals del mòdul superior. Una vegada que el treballador accidentat havia pintat la quasi totalitat dels paraments exteriors de centre de transformació, va col·locar la torreta de bastida en el parament que es veu en la figura 2 i on es troben els cables elèctrics de 20.000 V de tensió que alimenten aquest transformador, per a pintar-ne la part superior.

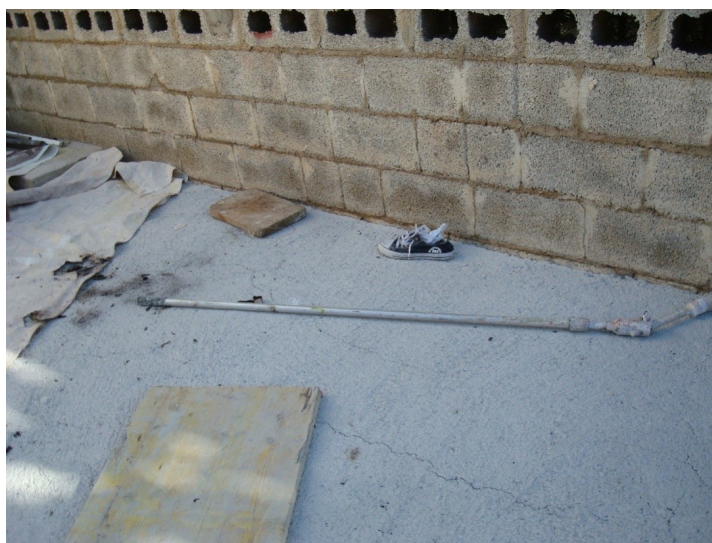
La pintura d'aquesta zona la realitzava mitjançant una brotxa acoblada a un mànec metàl·lic telescòpic (vegeu la figura 3) des de la plataforma d'aquesta torre i, segons declaracions del propi accidentat, introduint amb molta cura el mànec metàl·lic telescòpic entre els cables elèctrics en tensió per a

Figura 3- Màneg telescòpic amb el pinzell utilitzat pel treballador

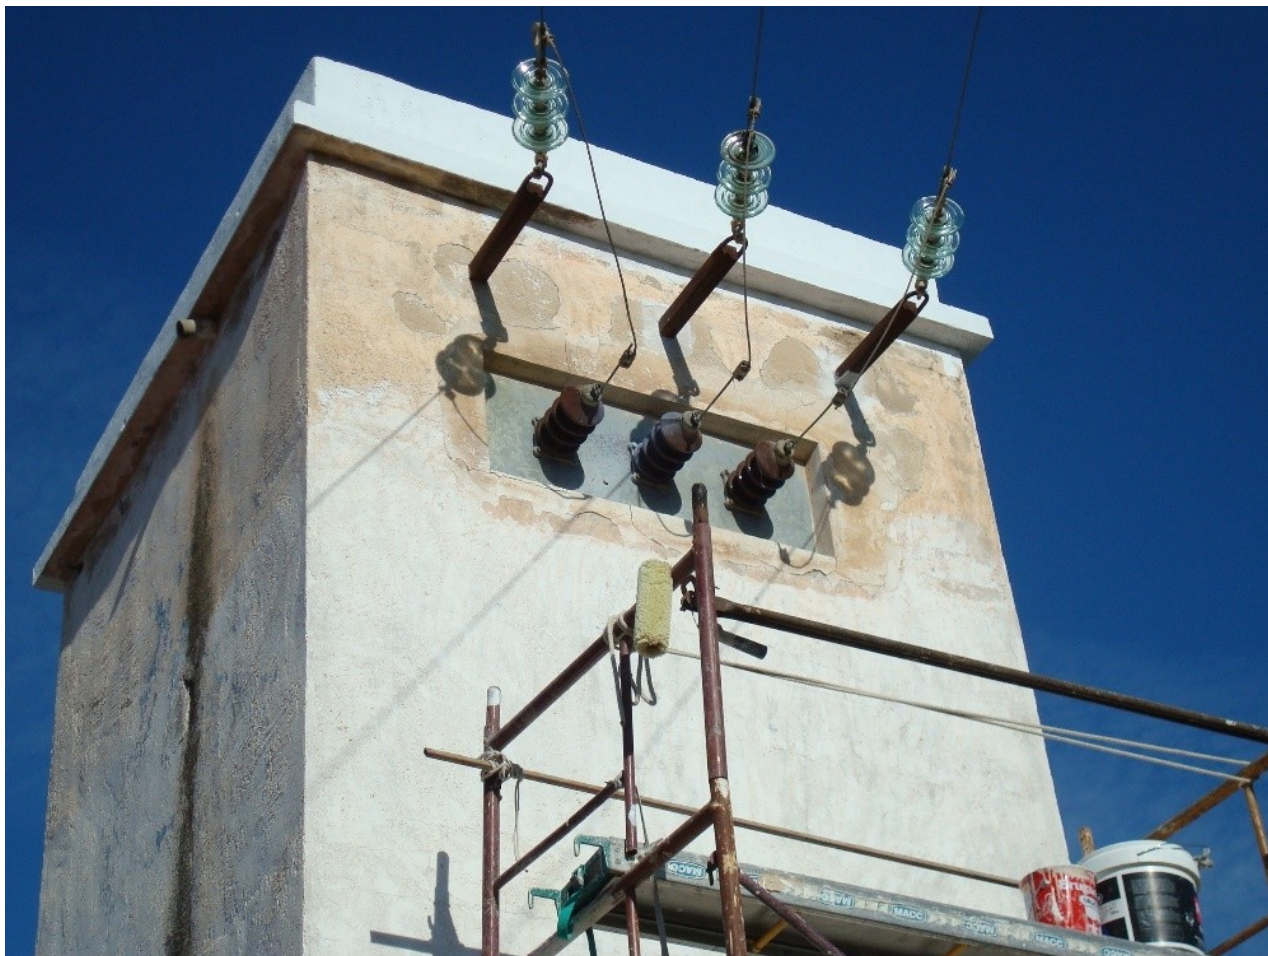
Figura 4- Detall de la zona per on pintava el treballador quan es va produir la descàrrega

En un moment determinat mentre el treballador feia les maniobres per a pintar la volada, es va produir una descàrrega elèctrica en formar-se un arc voltaic per aproximació del mànec metàl·lic amb un dels cables elèctrics en tensió, i el corrent generat en aquesta descàrrega elèctrica va passar a través del cos del treballador accidentat i va entrar per la mà dreta i va eixir pel peu esquerre cap a terra gràcies a la continuïtat elèctrica que proporciona la pròpia torre metàl·lica i, per tant, conductora.

La causa del succés ha sigut la creació d'un arc voltaic per aproximació del mànec metàl·lic al cable elèctric d'alta tensió (20.000 V)

1. Qualsevol treball en una instal·lació elèctrica, o en la seua proximitat, que comporte un risc elèctric haurà d'efectuar-se **sense tensió** excepte en els casos que s'indiquen en els apartats 3 i 4, article 4 del [Reial Decret 614/2001](#), “[Tècniques i procediments de treball](#)”. Per la qual cosa els treballs haurien d'haver-se realitzat “**sense tensió**”.

2. En els casos en què la línia no poguera desviar-se o deixar-se sense tensió, s'aplicarà el que es disposa en l'[annex V \(Treballs en proximitat\)](#) del Reial Decret 614/2001, que, entre altres mesures, en el seu apartat A 1.3. indica: **s'haurà d'informar els treballadors directament implicats**, dels riscos existents, la situació dels elements en tensió, els límits de la zona de treball i totes les precaucions i mesures de seguretat que s'hagen d'adoptar per a no envair la zona de perill.

3. D'acord amb el que s'estableix en l'[annex I del Reial Decret 614/2001](#), de 8 de juny, les distàncies mínimes de les zones de treball, per a no envair la zona de perill, seran les indicades en la taula que s'adjunta.
