**Accident GREU per tall en diversos dits de la mà  
esquerra amb disc de serra trossejadora-serra  
de biaixos de capçal basculant**

FIA 2\_2017

## PROCEDÈNCIA: Institut Valencià de Seguretat i Salut en el Treball - INVASSAT

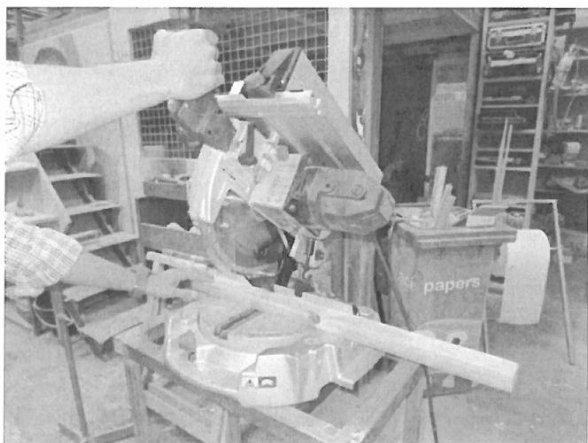
Posició aproximada de les mans del treballador en el moment de l'accident

La invasió de la mà esquerra del treballador de la zona perillosa, la qual cosa provoca el contacte d'aquesta amb el disc de tall encara operatiu, a causa d'un acte reflex d'aquell en dirigir la seua mà esquerra cap a la dreta (on estava el disc) per a evitar la caiguda del tros de llistó acabat de tallar.

La subjecció de les peces a tallar, sempre que siga possible, tal com indica el mateix manual d'instruccions de la màquina, no ha de realitzar-se manualment, sinó amb l'ajuda de prensors o dispositius de subjecció adequats que garantisquen una sòlida fixació de la peça a la taula i eviten la proximitat de les mans a l'útil de tall i amb això de contacte amb el disc.

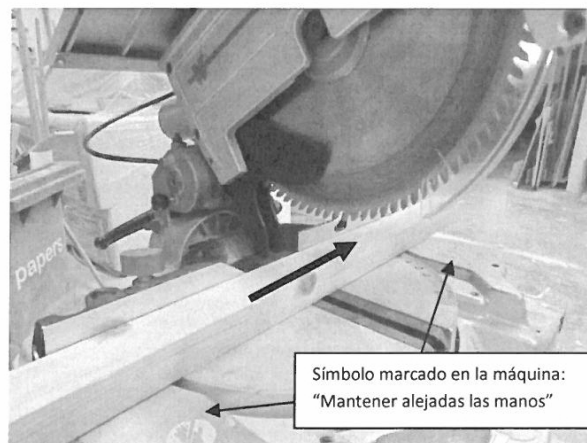
Part del disc que va contactar amb els dits del treballador

El disc de tall està protegit per mitjà d'una coberta de policarbonat transparent. L'esmentada coberta apuja progressivament deixant lliure el disc a mesura que el capçal descendeix i s'aproxima al material a tallar. De la mateixa manera el protector retorna a la seua posició d'origen, en apujar el capçal cobrint el disc per complet.

Tall dels dits de la mà que van entrar en contacte amb l'útil de tall i la velocitat de gir del disc.

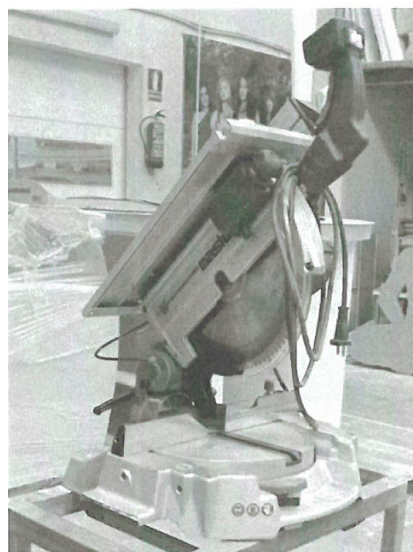
L'equip de treball disposa d'un manual d'instruccions en espanyol. De l'esmentat manual cal destacar: «Sempre que siga possible, useu uns dispositius per a subjectar la peça de treball. Si la peça de treball s'ha de subjectar amb la mà, aquesta haurà de posar-se sempre fora de l'àrea marcada en la taula de serrar amb el símbol “manteniu allunyades les mans”. Si mantinguéreu les mans dins l'àrea “manteniu allunyades les mans”, aquestes podrien arribar a tocar el disc de tall.»
