**Accidente grave con fractura por desplome de
puerta metálica corredera en entrada de recinto.**

FIA 11_2017

PROCEDENCIA: Instituto Valenciano de Seguridad y Salud en el Trabajo - INVASSAT

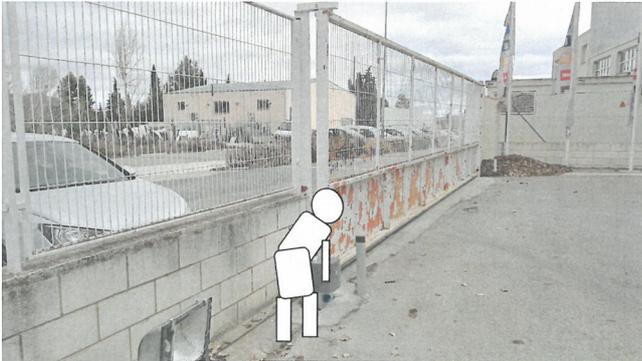
El trabajo habitual que realiza el accidentado consiste en tareas de corte de material de PVC. Debido a la baja de la persona encargada del almacén la apertura y cierre de la puerta corredera que permite el acceso a las instalaciones, podía ser llevada a cabo por el trabajador accidentado si estaba cerca de la zona, en caso necesario. Como la puerta corredera de entrada a la nave no funciona con mando a distancia, el trabajador tuvo que abrirla como le indicó el técnico de mantenimiento de la empresa, pulsando unos botones de forma continua, situados en el propio motor de la puerta corredera. (foto 4)

Foto 4: Posición, aproximada, en la que estaba para abrir la puerta.

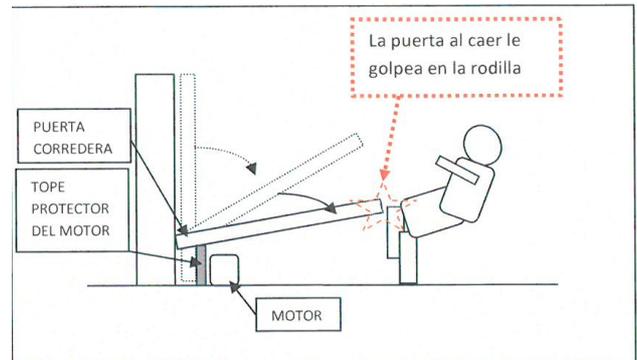
Figura 1.

Mientras realizaba su trabajo habitual, el trabajador accidentado escuchó que un conductor necesita entrar en las instalaciones, abrió la puerta y le dejó entrar. Tras finalizar la tarea el conductor del camión se marchó, y el trabajador se dispuso a cerrar la puerta como antes había realizado la apertura, pero ésta no se movía, por lo que decidió abrir la puerta un poco más por si se había atascado, en ese trayecto y sin que el trabajador se diera cuenta, la puerta se salió del carril y se inclinó hacia él. El trabajador accidentado indicó que se dio cuenta que la puerta corredera se le venía encima, tirándose éste hacia

atrás. Mientras lo hacía, el tope protector del motor hizo punto de apoyo, lo que provocó que la puerta corredera hiciera un giro sobre dicho tope protector, inclinándose hacia el trabajador accidentado. (figura 1)

- Entendiendo por riesgo el desplome/vuelco de la puerta corredera de acceso a la parcela de la empresa, la causa que lo motivó fue el uso de la puerta tras haber sufrido daños/averías y no ser subsanados.
Entre otros daños o averías:

- Sensores electrónicos de final de apertura y cierre anulados al utilizar los botones mencionados anteriormente.
 - Tope mecánico de apertura roto.
- Entendiendo por suceso el desplome/vuelco de la puerta sobre el trabajador accidentado, el mismo está motivado por la acción de abrir un poco más la puerta corredera al ver que ésta no cerraba, pulsando para ello el botón sensitivo de apertura de forma continua, que hizo que se saliera de su carril, por :

- No disponer de sensores activos de final de apertura y cierre, al estar accionando la puerta de forma manual.
 - Tener roto el tope de apertura mecánico.
