Fitxes d'investigació d'accidents de l'Invassat

Accident greu per atrapament del dit cor o mitjà en el perfil d'una prestatgeria

FIA 20_2019

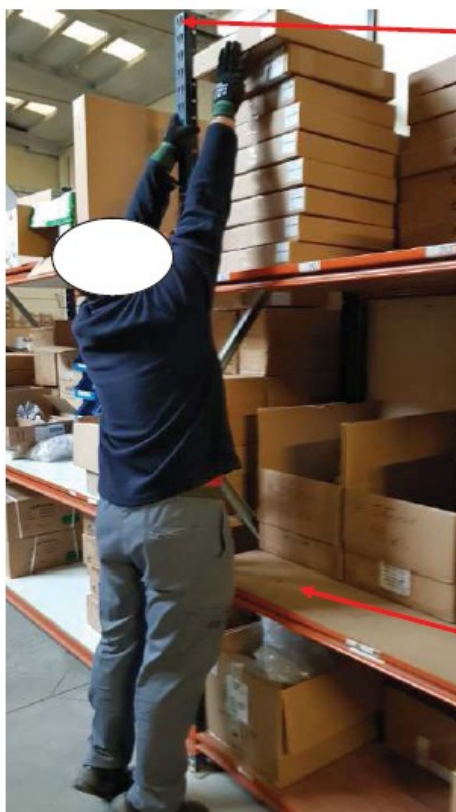
2. Simulació de la manera en què realitzava la tasca el treballador

El material es troba disposat en caixes de cartó de diverses grandàries. Aquestes caixes es col·loquen en prestatgeries com pot veure's en la imatge. Les prestatgeries es troben ancorades al sòl de perfil metàl·lic i disposen de tres baldes o prestatges, Les baldes tenen una profunditat de 80 cm.

Zona del perfil on estava agafat el treballador amb la mà esquerra i es va produir l'atrapament en el moment de l'accident

Balda sobre la que es trobava posicionat el treballador i d'on descendia en el moment de produir-se l'accident

- En estar pujat en la balda de la prestatgeria per a deixar una caixa, el treballador es va agafar amb la mà esquerra de l'extrem superior del perfil metàl·lic de la prestatgeria i en baixar se li va enganxar l'anell que portava en el dit cor amb aquest perfil. Considerant que el treballador per a realitzar la tasca haguera d'haver utilitzat un element auxiliar que li haguera permès l'accés, el descens i el posicionament per a realitzar la tasca d'una manera segura.

- Tensió produïda pel propi pes de l'accidentat en baixar de la prestatgeria en quedar-se-li enganxat l'anell en el perfil de la prestatgeria provocant-li l'amputació de les dues falanges del dit cor o mitjà de la mà esquerra.

- Per a col·locar o agafar materials en la part alta de la prestatgeria, s'haurà de fer ús de mitjans auxiliars tipus plataforma amb escala o qualsevol altre que proporcione seguretat en la seua utilització.
