Fichas de investigación de accidentes del Invassat

Accidente grave por caída a distinto nivel desde un apilamiento en cámara de refrigeración mediando una altura aproximada de 3,9 metros

FIA 24_2019

INVASSAT

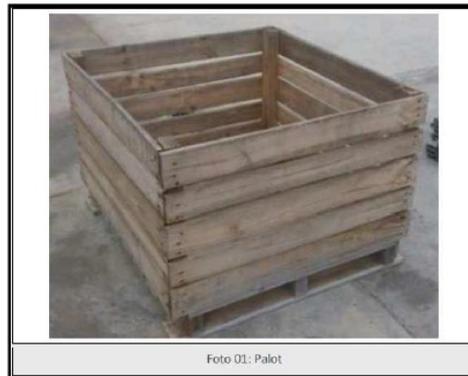
Fotografía 1. Palot o caja para el almacenaje de ajos o cebollas.

- El agente material causante del accidente es: Apilamientos de palots (hasta 7 alturas). Las dimensiones aproximadas de los palots son: 120 cm de largo, 100 cm de ancho y 78 cm de alto.

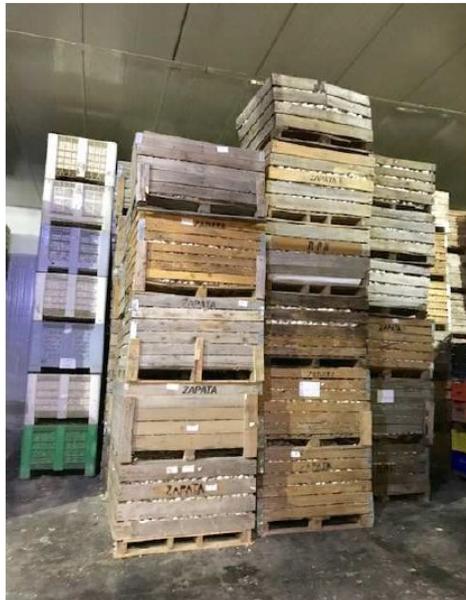
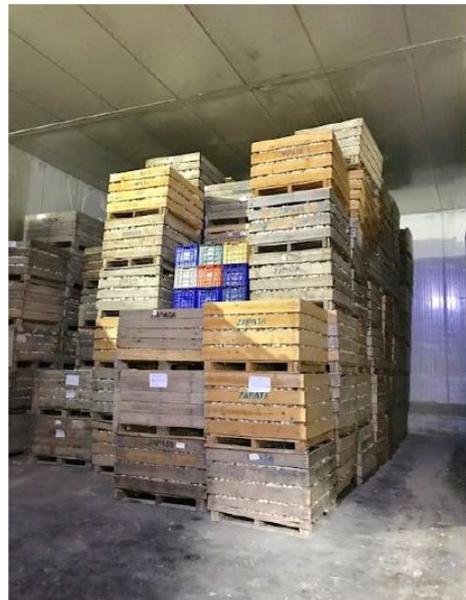
Fotografías 2 y 3. Ejemplo de palots almacenados en la cámara de refrigeración.

Para realizar el contaje de los palots existentes en la cámara de refrigeración y, puesto que no existe ningún pasillo en la zona de apilamiento de los palots el trabajador decide trepar a través de, entre 6 o 7 palots que corresponden a una altura aproximada de 5'46 m a fin de poder contar cuantas filas de apilamientos hay y sus correspondientes alturas.

- Elaborar un procedimiento de apilamiento seguro de los palots que permita, en la medida de lo posible, poder realizar el control periódico del almacenamiento (stock) de palots desde un lugar seguro. Entre otros aspectos que debe contemplar dicho procedimiento, sin ánimo de exhaustividad, se encuentran: pasillos entre apilamientos, limitación de altura máxima, correcto alineado de los palots apilados, suelo horizontal y que no presente irregularidades, distancias de seguridad...

- Si no fuera posible realizar el control periódico del almacenamiento (stock) de palots desde un lugar seguro mediante el anterior procedimiento, se deberá elaborar un sistema de control del almacenamiento (stock) mediante cámaras de visión o medidas equivalentes que eviten que los trabajadores deban trepar por los palots apilados.

- Prohibir trepar por los palots apilados. Informar a todos los trabajadores de esta prohibición y establecer la señalización de la citada prohibición. Del mismo modo, la empresa deberá velar por el cumplimiento de esta medida preventiva mediante visitas de seguimiento y control de las condiciones de trabajo y de las actuaciones de los trabajadores.

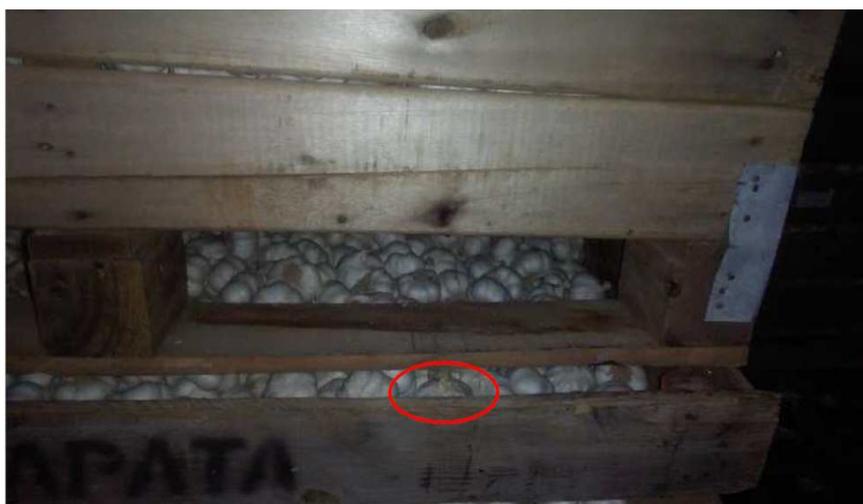
apoya mal el pie sobre el agujero formado entre dos palots no alineados (ver fotografía 4) y cae impactando violentamente contra el suelo con resultado de fractura de la tibia y el peroné de una de sus piernas.

Foto 04: Supuesto apoyo del pie en el momento de producirse la caída

- No se ha establecido un sistema de control de la cantidad de palots almacenados por medio de apilamiento hasta de 7 alturas en varias filas y columnas juntas sin zonas de paso entre las mismas desde un lugar seguro a nivel del suelo.
- Decisión por parte del trabajador de trepar por los palots apilados sin que haya un medio de acceso seguro y sin adoptar medidas preventivas y/o de protección.
- La pérdida de equilibrio del trabajador debido a un mal apoyo sobre el hueco que se forma entre dos palots apilados.
