**Plan de
seguimiento y
control de
trabajos en
cubiertas frágiles
2018-2019**

PLAN DE SEGUIMIENTO Y CONTROL DE TRABAJOS EN CUBIERTAS FRÁGILES

2018-2019

Julio 2020

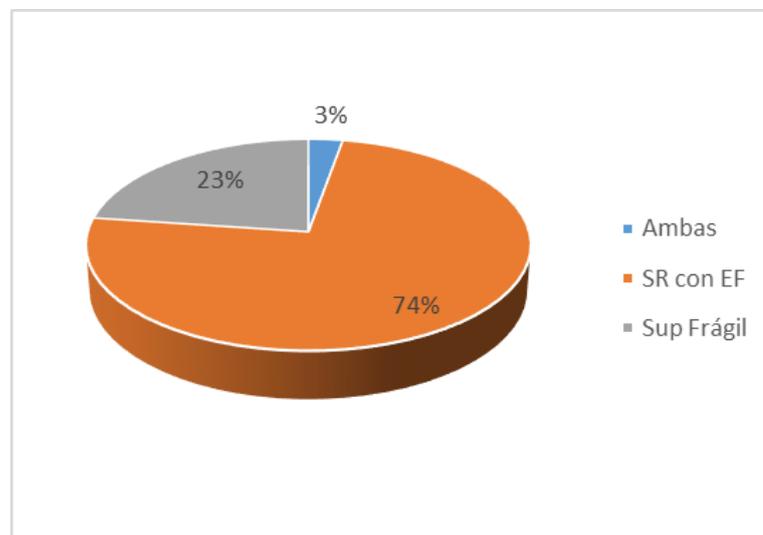
Gráfico 8
Tipo de cubiertas

El 74% de las empresas visitadas disponen de una cubierta cuya superficie está formada por materiales constructivos frágiles (SF), en el 23% la cubierta está fabricada con materiales resistentes pero disponen de elementos frágiles (SR con EF), tal como lucernarios, claraboyas,... y en el 3% de las empresas disponen de ambos tipos de cubiertas anteriormente descritos.

Tres de cada cuatro cubiertas objeto del presente estudio están construidas con materiales resistentes pero disponen de elementos frágiles.

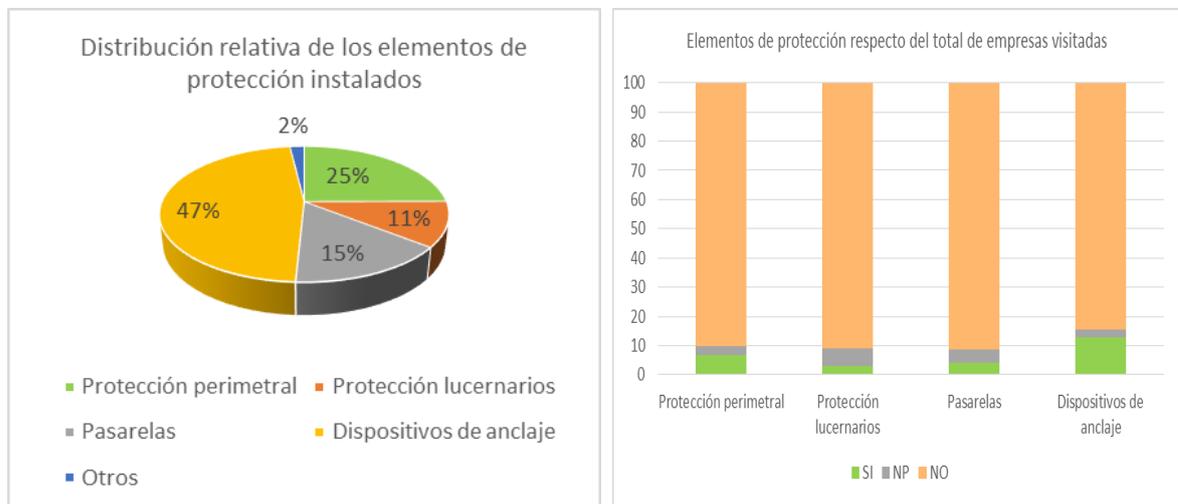
Gráfico 16 y 17
Elementos de protección

En las empresas visitadas los elementos de protección más utilizados son los dispositivos de anclaje, seguidos de barandillas de protección perimetral.

Destaca por su baja frecuencia la presencia de elementos de protección instalados en las cubiertas compuestas por superficies frágiles o que tengan elementos frágiles, donde en su construcción no se ha previsto la posibilidad de acceso de manera segura.

En relación con los medios de protección, los elementos más instalados en las cubiertas son los medios de anclaje, seguido de protección perimetral y de pasarelas.

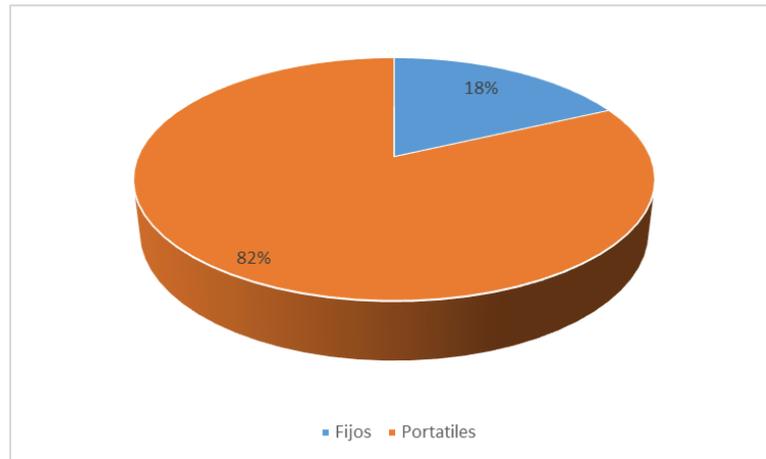
Gráfico 18
Medios de acceso a cubiertas

A continuación se analizan que tipos de medios, fijos o portátiles, utilizan las empresas objeto del estudio para acceder a las cubiertas.

Podemos observar en el siguiente gráfico la distribución de los medios utilizados

De todas las empresas visitadas aproximadamente la mitad, no tienen previsto que tipo de medio emplearán para el acceso y un tercio emplea PEMP's para acceder a la cubierta.

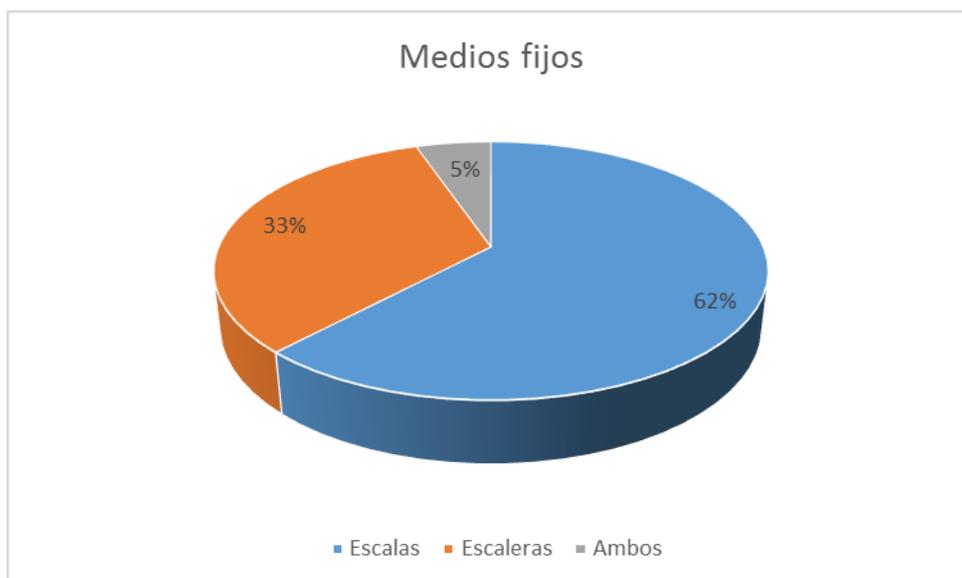
Gráfico 19
Medios de acceso fijos

Los medios de acceso fijos son escaleras y escalas fijas, a continuación se puede observar con qué porcentaje se utilizan cada uno de ellos en las empresas que disponían de estos.

Aproximadamente, dos de cada diez cubiertas disponen de medios de acceso fijos, siendo las escalas el elemento fijo más utilizado. Los 8 restantes deben acceder por medios portátiles ya que no disponen de elementos fijos de acceso.

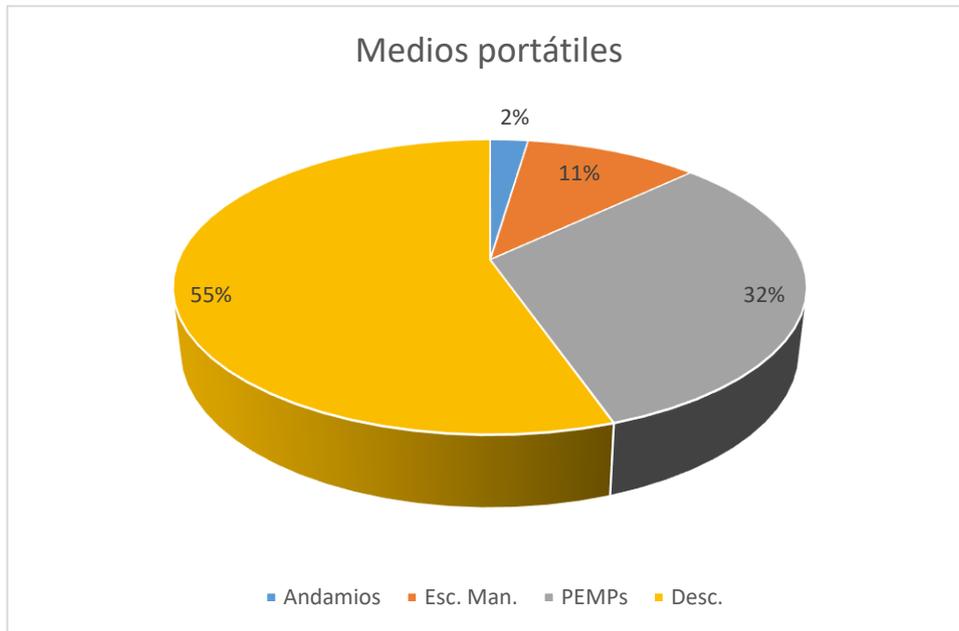
Gráfico 20
Medios de acceso portátiles

Los medios de acceso portátiles son andamios, escaleras manuales, plataforma elevadoras móviles de personal (PEMPs), a continuación se puede observar con qué porcentaje se utilizan cada uno de ellos.

Cabe destacar que un 55% de las empresas no da información o desconoce qué medio de acceso utilizará en caso de tener que realizar tareas sobre cubierta.

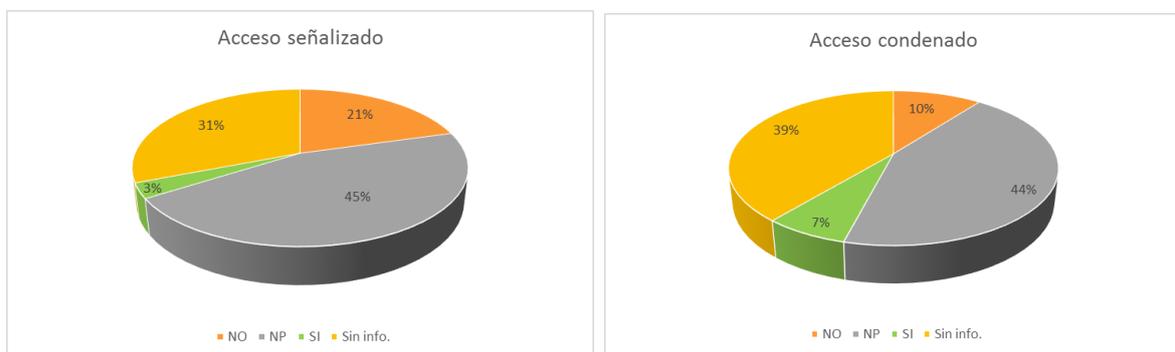
Gráfico 21
Medios de acceso totales señalizados / condenados

En los siguientes gráficos se puede observar cuantos medios de acceso están señalizados y cuantos condenados de todas las empresas visitadas.

En general se puede indicar que se dispone de una cubierta en la que se va a acceder mediante un medio portátil, donde no se dispone de punto de acceso seguro señalizado ni condenado.

Es necesario que los medios de acceso fijos a cubiertas frágiles o con elementos frágiles estén señalizados y si procede estén condenados, aproximadamente ocho de cada diez no estaban señalizados y seis de cada diez no estaban condenados.

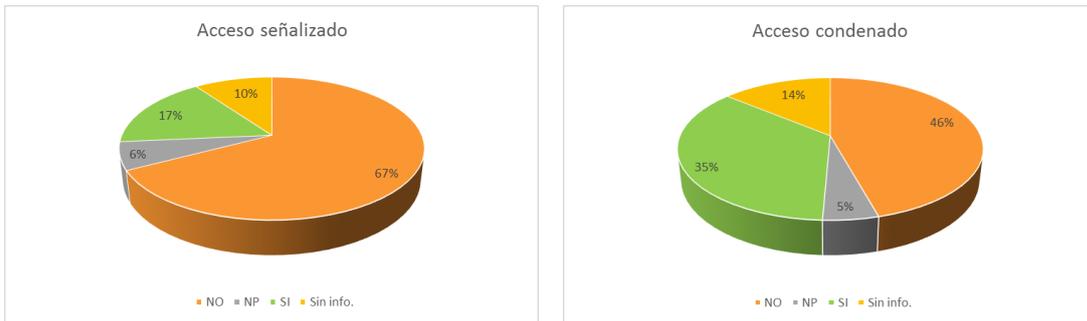
Gráfico 22
Medios de acceso fijos señalizados / condenados

La distribución de estos ítems en los medios fijos se puede observar en el siguiente gráfico.

De los medios fijos un 35% tiene el acceso condenado y un 17% lo tiene señalado.

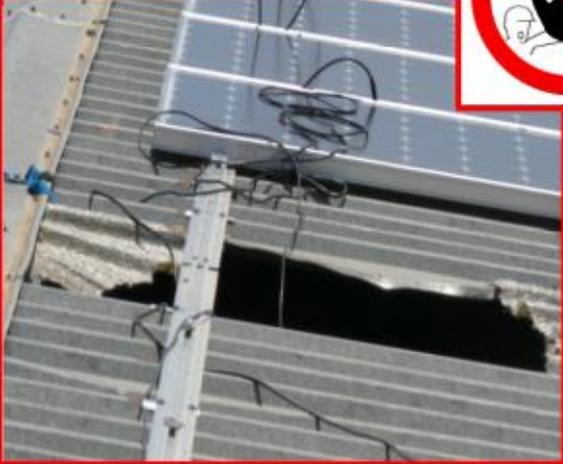
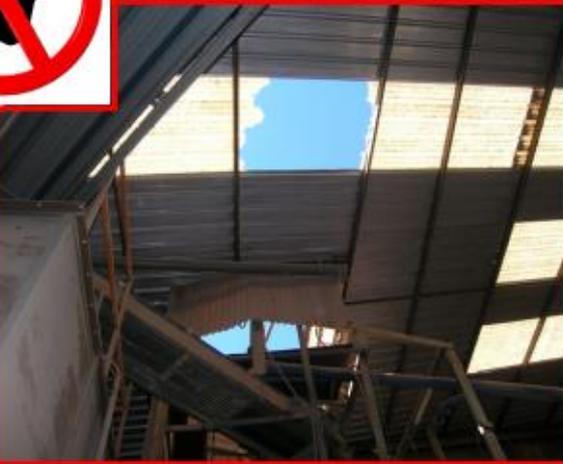
RIESGO DE ROTURA

PELIGRO DE MUERTE

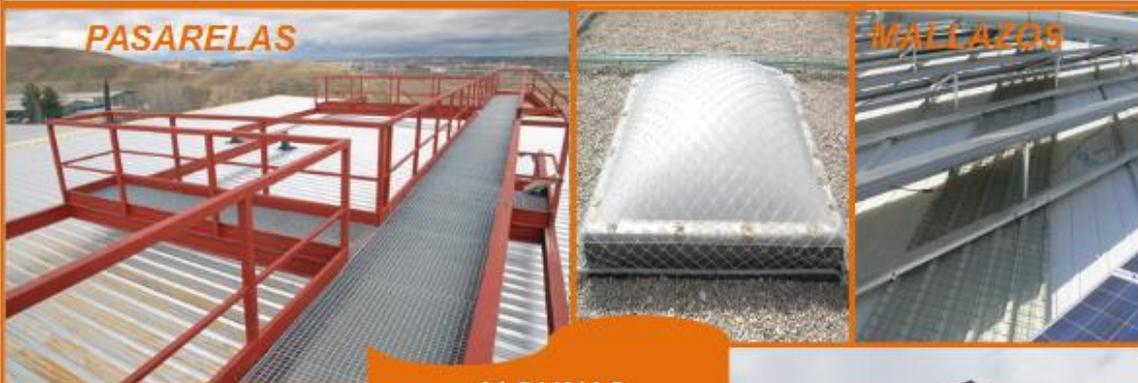
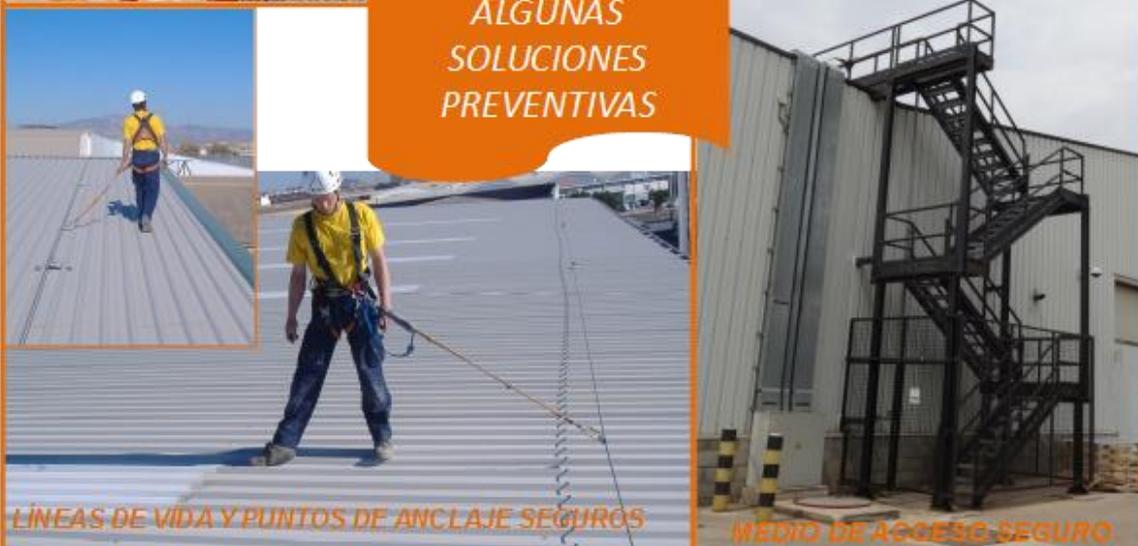
NORMAS BÁSICAS EN LOS TRABAJOS EN CUBIERTAS

El acceso a las cubiertas se realizará siempre de modo seguro, de forma que se evite el riesgo de caída en altura. Igualmente, con carácter previo al acceso a la cubierta para la ejecución de los trabajos, se deberán evaluar los riesgos que no se puedan evitar y adoptar cuantas medidas preventivas sean necesarias para eliminar o reducir el riesgo de caída en altura.

Las personas que realicen trabajos sobre cubiertas con elementos frágiles deberán estar autorizadas para ello; para otorgar dicha autorización, estas personas deberán estar formadas, informadas y tener un informe de aptitud médica para la ejecución de estos trabajos.

A la hora de adoptar medidas preventivas, deberá darse prioridad a las medidas de protección colectiva (pasarelas de reparto, mallas, barandillas, etc.) frente a las medidas de protección individual (arnés anticaída unido a la línea de vida o a puntos de anclaje seguros) y la elección no podrá subordinarse en ningún caso a criterios económicos.

En el caso de que sea necesaria la circulación por una cubierta que dispone de elementos frágiles, NUNCA se pisará directamente sobre dichos elementos, sino que se usarán pasarelas de circulación instaladas de forma que se garantice la resistencia u otros sistemas de protección de seguridad equivalente.

Siempre que sea necesario utilizar un equipo de protección individual contra caídas en altura para realizar los trabajos, que lleva implícito la aplicación de un procedimiento de trabajo seguro, se asignará por el empresario la presencia de recursos preventivos.

En relación con la coordinación empresarial, una de las informaciones que se debe proporcionar a las empresas que tengan que acceder a las cubiertas, es aquella sobre las características constructivas (materiales, resistencia,...) de la cubierta del centro, así como de los medios de acceso, en caso de existir.
