FICHAS DE INVESTIGACIÓN DE ACCIDENTES DEL INVASSAT

FIA30

**ACCIDENTE GRAVE POR ATRAPAMIENTO DE LA MANO DEL TRABAJADOR EN TORNO
FIA 30**

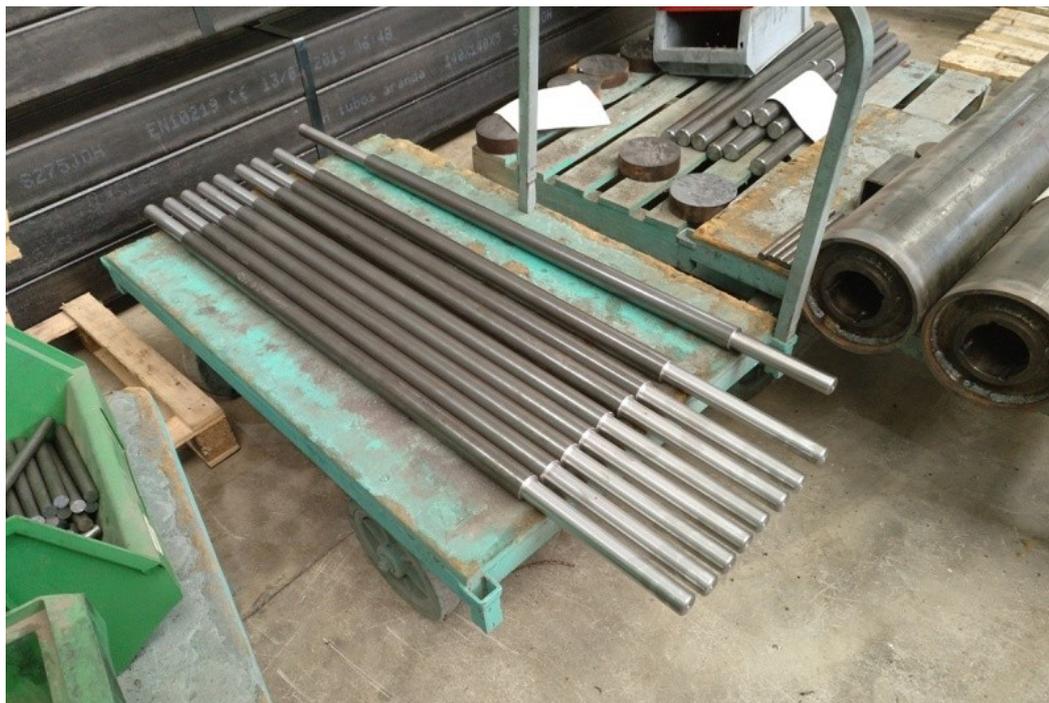
El trabajador se disponía a lijar el extremo de uno de los ejes de 1380 mm de longitud y 30 mm de diámetro que formaban parte de un pedido, ya que requerían un acabado más fino. Para ello, empleó el torno que suele manejar (ver datos complementarios del accidente).

Figura 1 - Ejes del pedido que se tenían que lijar

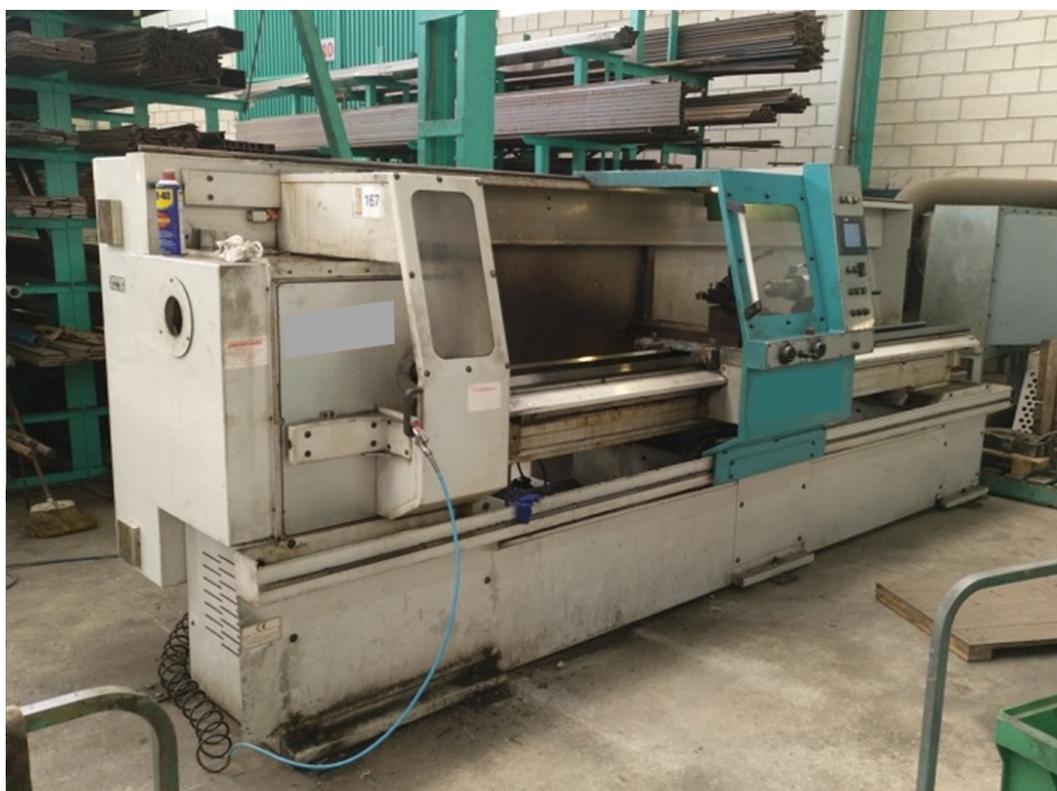
Figura 2 - Torno empleado

Dispone de marcado CE y Declaración de Conformidad. La máquina dispone de manual de instrucciones en español. En dicho manual se reserva un apartado específico para las tareas de lijado, en el que, en primer lugar, se advierte del elevado número de accidentes registrados en tornos durante las operaciones de lija. Seguidamente, se indica que la lija no debe emplearse en tornos, y en caso de ser necesario, se deben emplear medios para garantizar la seguridad, ofreciendo 3 alternativas distintas, asociadas al uso de útiles específicos, con las consignas necesarias para realizar el lijado.

1. Se debe asegurar la puesta a disposición a los trabajadores, y el empleo por parte de éstos últimos, de los equipos más adecuados a la tarea a realizar ([artículo 3.1 del Real Decreto 1215/1997](#)). Concretamente, se debe evitar el uso del torno en las operaciones de lijado, utilizando equipos de trabajo más adecuados para ello.

2. El uso del torno (como el de cualquier otra máquina con carácter general) se debe hacer conforme a lo establecido por su fabricante en el manual de instrucciones (artículo 3.4 y apartado 1.3 del [anexo II del Real Decreto 1215/1997](#)). Por tanto, si es necesario realizar la operación de lijado con el torno, se emplearán los medios auxiliares necesarios para garantizar la seguridad de los trabajadores, indicados en el manual de instrucciones de la máquina (útiles específicos), siguiendo además las indicaciones previstas para dichas tareas. Además de lo indicado se recomienda la adopción de medidas adicionales, como el empleo de mandos de validación, funcionamiento a velocidades de giro muy lentas, empleo de ropa de protección contra los riesgos de quedar atrapados por las piezas de las máquinas en movimiento, conforme a la norma UNE-EN 510, etc. (apartado 1.5 del [anexo II](#)

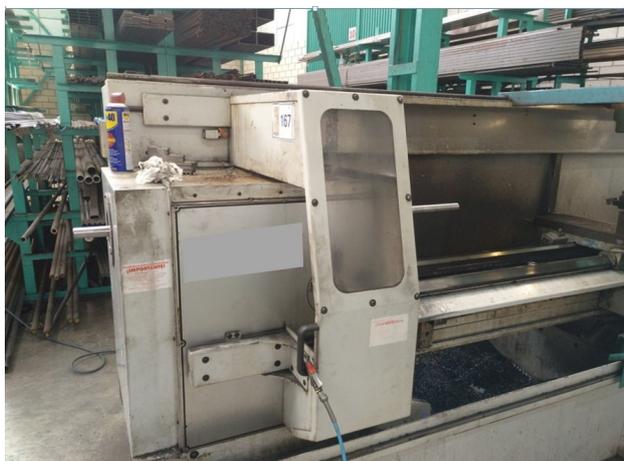
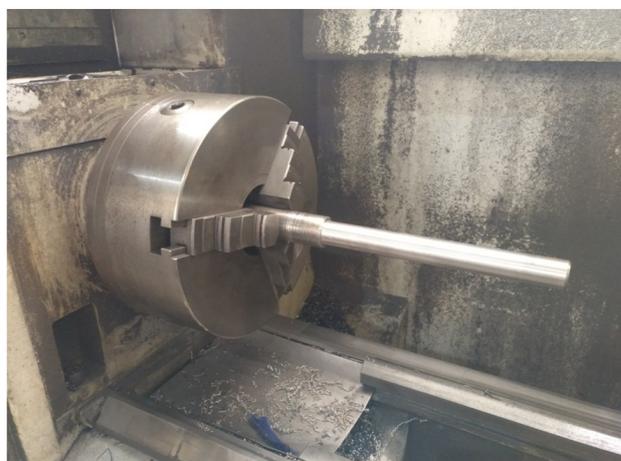
El procedimiento consistía en sujetar el eje al plato de acoplamiento del torno, y con un papel de lija que el tornero sujetaba con las manos, se iba lijando el eje mientras giraba.

Figuras 3 y 4 - Colocación del eje en el torno

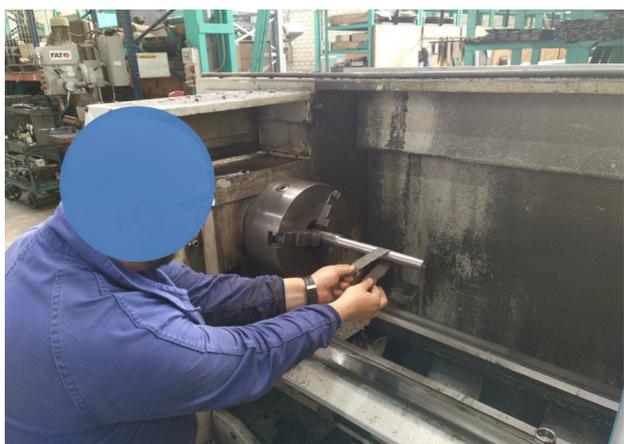
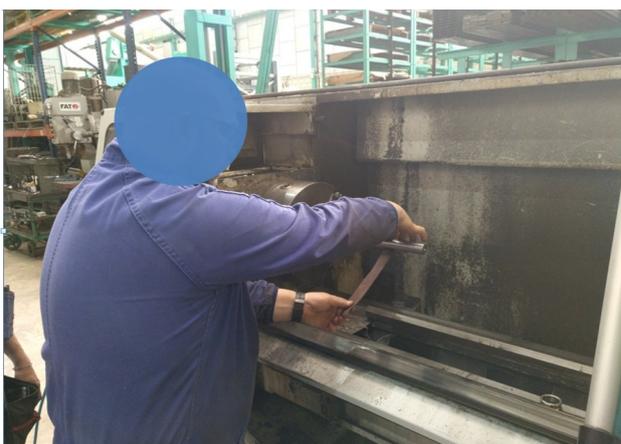
Figuras 5 y 6 - Recreación del lijado manual llevado a cabo

Mientras el trabajador lijaba, se le enganchó la manga del mono al eje en movimiento, posiblemente debido a la rotura de la lija, y conforme la prenda se fue enredando en el eje, los tirones acabaron por desgarrar el antebrazo izquierdo del trabajador, amputándoselo. El mono estaba en buen estado, sus mangas eran cerradas y no presentaban holguras.

La causa del riesgo es lijar una pieza con el torno, sujetando la lija directamente con las manos, lo que implica un riesgo de atrapamiento debido a la proximidad a partes móviles.

La causa del suceso es el enganchón de la manga izquierda del mono con el eje en movimiento.

Finalmente, las causas de las consecuencias son los tirones de la prenda enredada en el eje, que le provocaron la amputación del brazo izquierdo por desgarro.
