FIA31

Accidente grave por contacto eléctrico directo, mientras el trabajador estaba pintando los paramentos exteriores de un centro de transformación

**FICHAS DE INVESTIGACIÓN DE ACCIDENTES DEL INVASSAT**

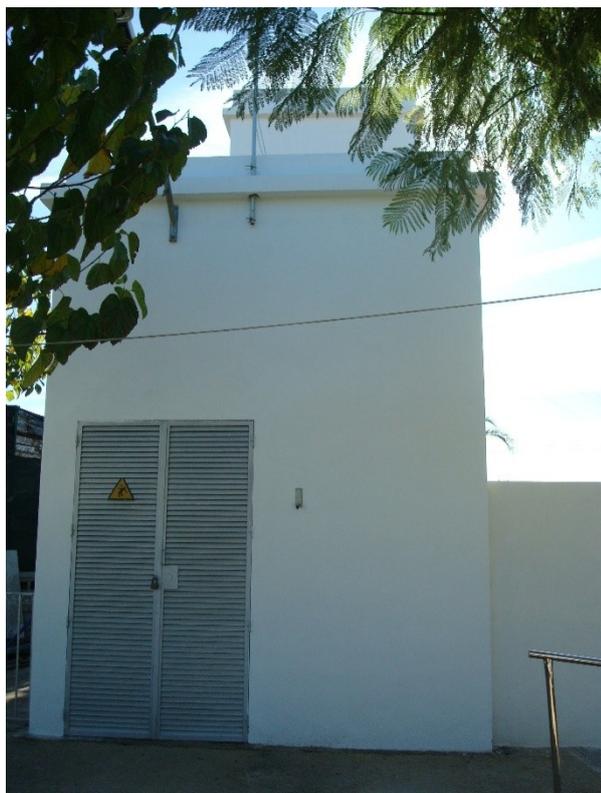
El trabajador accidentado pintor autónomo, había sido contratado por la dirección propietaria del centro de transformación, para que pintara los paramentos exteriores de la caseta del centro de transformación que está situado dentro del recinto de su propiedad.

Figura 1- Caseta del Centro de Transformación, que estaba pintando el trabajador

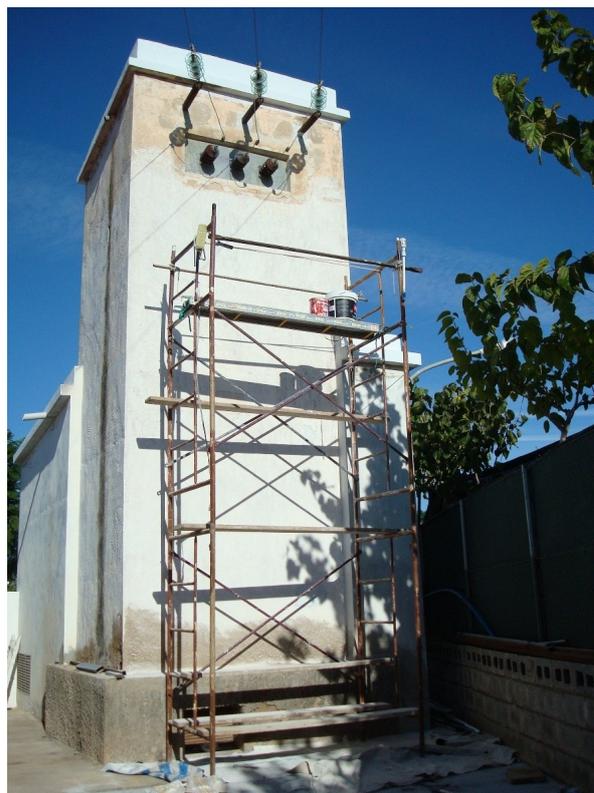
Figura 2- Andamio montado por el trabajador para la realización de la tarea (propiedad del trabajador)

Para acceder a las partes más altas del centro de transformación, el trabajador accidentado montó una torreta de andamio tubular de 4 metros de altura, formada por dos módulos o cuerpos en altura y como plataforma de trabajo una única plancha metálica de 30 cm de ancho, apoyada en los travesaños horizontales del módulo superior. Una vez que el trabajador accidentado había pintado la casi totalidad de los paramentos exteriores de centro de transformación, colocó la torreta de andamio en el paramento que se aprecia en la figura 2 y donde se encuentra los cables eléctricos de 20.000 V de tensión que alimentan dicho transformador, para pintar la parte superior del mismo.

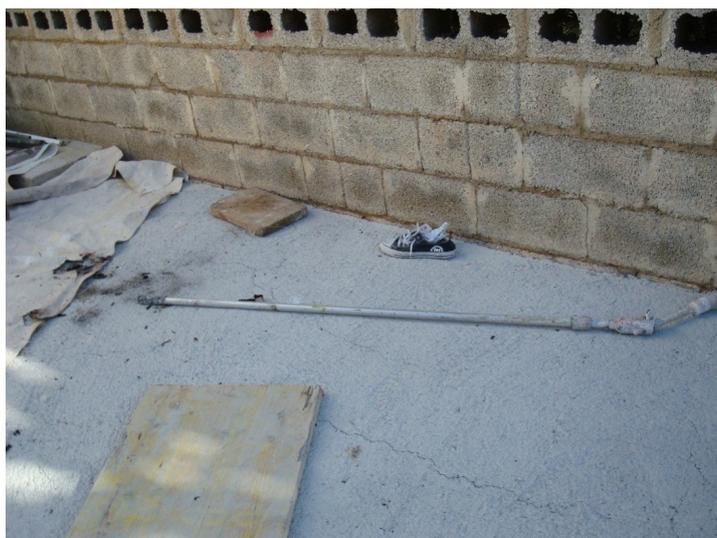
Figura 3- Mango telescópico con el pincel utilizado por el trabajador

La pintura de dicha zona la realizaba mediante una brocha acoplada a un mango metálico telescópico (ver figura 3) desde la plataforma de dicha torreta y, según

declaraciones del propio accidentado, introduciendo con mucho cuidado el mango metálico telescópico entre los cables eléctricos en tensión para acceder al voladizo de la cubierta.

1. Todo trabajo en una instalación eléctrica, o en su proximidad, que conlleve un riesgo eléctrico deberá efectuarse **sin tensión** salvo en los casos que se indican en el apartado 3 y 4, artículo 4 del [Real Decreto 614/2001](#), “[Técnicas y procedimientos de trabajo](#)”. Por lo que los trabajos deberían haberse realizado “**sin tensión**”.

2. En los casos en que la línea no pudiera desviarse o dejarse sin tensión, se aplicará lo dispuesto en el [anexo V \(Trabajos en proximidad\)](#) del Real Decreto 614/2001, que entre otras medidas en su apartado A 1.3. indica: **se deberá informar a los trabajadores directamente implicados**, de los riesgos existentes, la situación de los elementos en tensión, los límites de la zona de trabajo y cuantas precauciones y medidas de seguridad deban adoptarse para no invadir la zona de peligro.

3. De acuerdo con lo establecido en el [anexo I del Real Decreto 614/2001](#), de 8 de junio las distancias mínimas de las zonas de trabajo, para no invadir la zona de peligro, serán las indicadas en la tabla que se adjunta.

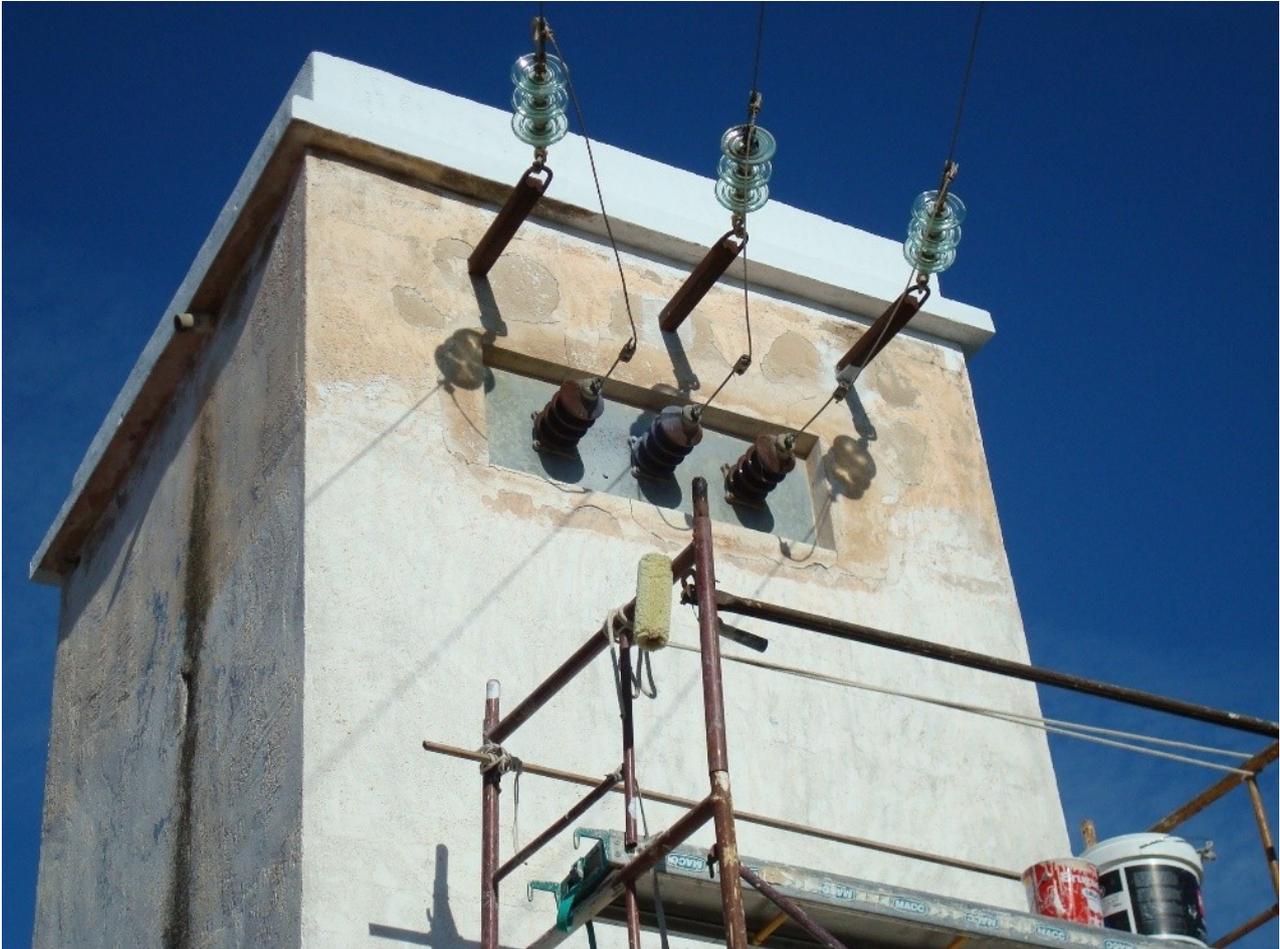
Figura 4- Detalle de por donde se encontraba pintando el trabajador cuando se produjo la descarga

En un momento determinado mientras el trabajador hacía las maniobras para pintar el voladizo, se produjo una descarga eléctrica al formarse un arco voltaico por aproximación del mango metálico con uno de los cables eléctricos en tensión, pasando la corriente generada en dicha descarga eléctrica a través del cuerpo del trabajador accidentado, entrando la misma por su mano derecha y saliendo por su pie izquierdo hacia tierra gracias a la continuidad eléctrica que proporciona la propia torreta metálica y por tanto conductora.

La causa del suceso sería la creación de un arco voltaico por aproximación del mango metálico al cable eléctrico de alta tensión (20.000 V)
