FITXES D'INVESTIGACIÓ D'ACCIDENTS DE L'INVASSAT

FIA32

ACCIDENT GREU PER CREMADES EN EL COS D'UN TREBALLADOR EN PRODUIR-SE LA DEFLAGRACIÓ D'UNA ATMOSFERA EXPLOSIVA DURANT UNES OBRES DE REFORMA D'UN BANY
FIA 32

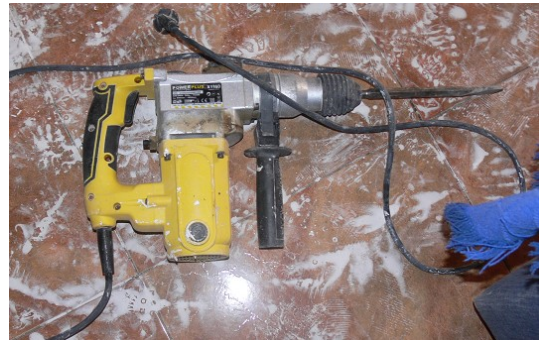
Figura 1: Martell percussor elèctric

Per a efectuar els treballs de retirada de la banyera, havia de picar-se la part inferior d'aquesta, construïda en rajola i xapada en taulell, i per a això el treballador comptava amb un martell

percussor elèctric.

continuar les tasques de demolició picant els taulells de la part inferior de la banyera amb el martell percussor i en impactar amb ells es va produir una espurna que va servir de font d'ignició de l'atmosfera explosiva, de manera que es va produir una deflagració de la mescla de l'aerosol inflamable arribant les flames al treballador i provocant, a més una ona expansiva que va produir l'enderrocament de la paret en la qual es trobava la porta i part del sostre d'escaiola. El treballador va patir cremades en gran part del cos.

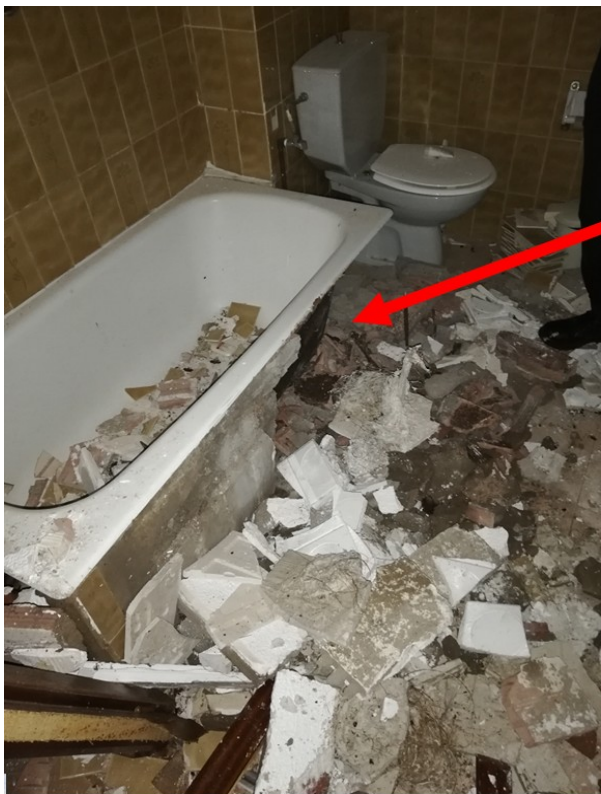
**BIUT OBERT SOTA LA
BANYERA EN LES TASQUES DE
DEMOLICIÓ**

Figura 2: Estat de la banyera després de la deflagració

En iniciar els treballs de demolició de la banyera mitjançant el martell percussor i fer lloc a sota d'aquesta, van eixir panderoles dels seus nius i amagatalls infestant el bany. El treballador va detindre els treballs i es va disposar a eliminar la infestació de panderoles abans de prosseguir. Per a això, va utilitzar un insecticida específic per a panderoles, aplicat mitjançant dos pots d'aerosol de 750 ml. El treballador va tancar la porta del bany i va aplicar l'insecticida pel sòl i sota la banyera, pel buit obert, per a eliminar les panderoles. Una vegada exterminades, es va disposar a prosseguir amb les labors de demolició de la banyera.

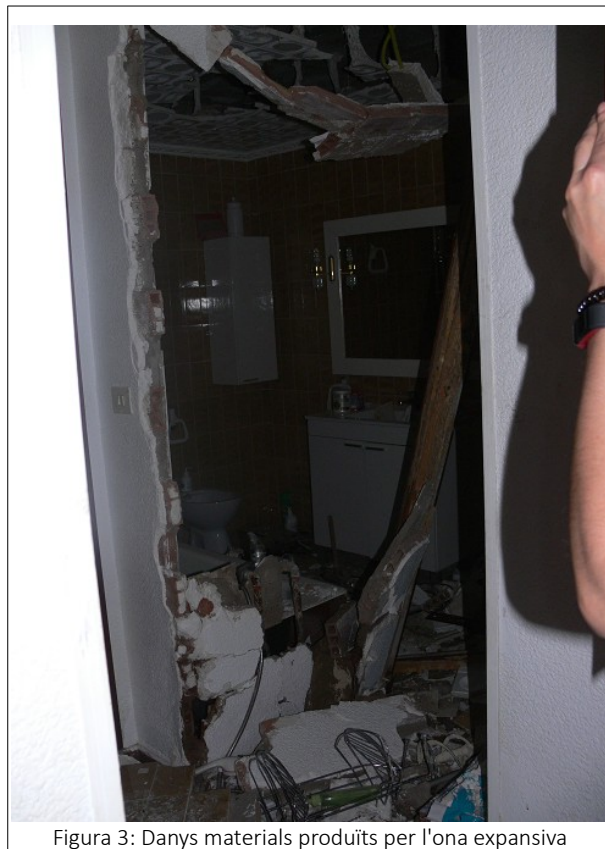
Figura 3: Danys materials produïts per l'ona expansiva

Una vegada produïda la ignició a causa d'una espurna produïda pel contacte del martell percussor amb un taulell, la combustió es va propagar a la resta de la mescla. Atés que es va produir l'enderrocament de la paret de la porta d'entrada, es dedueix que la velocitat de propagació de la combustió va ser elevada i va arribar a règim de detonació, produint una ona expansiva que va produir els danys materials.

1. D'acord amb el [Reial Decret 681/2003, de 12 de juny](#), a fi de previndre les explosions, haurà d'impedir-se la formació de l'atmosfera explosiva o, quan la naturalesa de l'activitat no ho permeta, evitar la ignició d'atmosferes explosives i atenuar els efectes perjudicials d'una explosió de manera que es garantisca la salut i la seguretat dels treballadors. Per consegüent, prèviament a la represa dels treballs haurà de procedir-se a la ventilació de l'àrea amb la finalitat d'eliminar l'atmosfera explosiva.

2. Mentre es mantinga una situació en la qual és possible que s'haja format una atmosfera explosiva, com és el cas de l'aplicació d'un aerosol inflamable, haurà d'evitar-se la producció de fonts d'ignició com ara les que s'inclouen en l'apèndix 5 de la [Guía Técnica para la evaluación y prevención de los riesgos derivados de Atmósferas Explosivas en el lugar de trabajo](#) (Madrid: INSHT, 2009):
