FICHAS DE INVESTIGACIÓN DE ACCIDENTES DEL INVASSAT

FIA32

Accidente grave por quemaduras en el cuerpo de un trabajador al producirse la deflagración de una atmósfera explosiva durante unas obras de reforma de un baño

INVASSAT
Institut Valencià de
Seguretat i Salut en el Treball

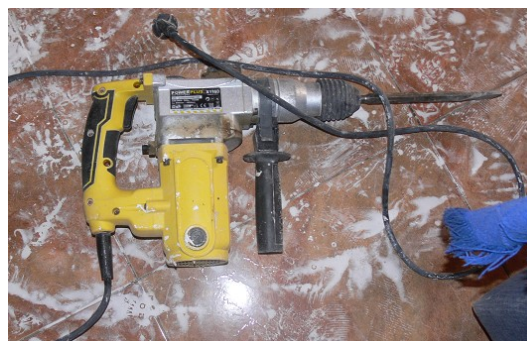
Figura 1: Martillo percutor eléctrico

Para efectuar los trabajos de retirada de la bañera debía picarse la parte inferior de la misma construida en ladrillo y chapada en azulejo y para ello el trabajador contaba con un martillo

percutor eléctrico.

Realización de trabajos de demolición con un martillo percutor, los cuales pueden originar una fuente de ignición de la atmósfera inflamable.

La ignición de la atmósfera explosiva y posterior explosión fue causada por una chispa procedente del impacto del martillo percutor en los azulejos de la bañera.

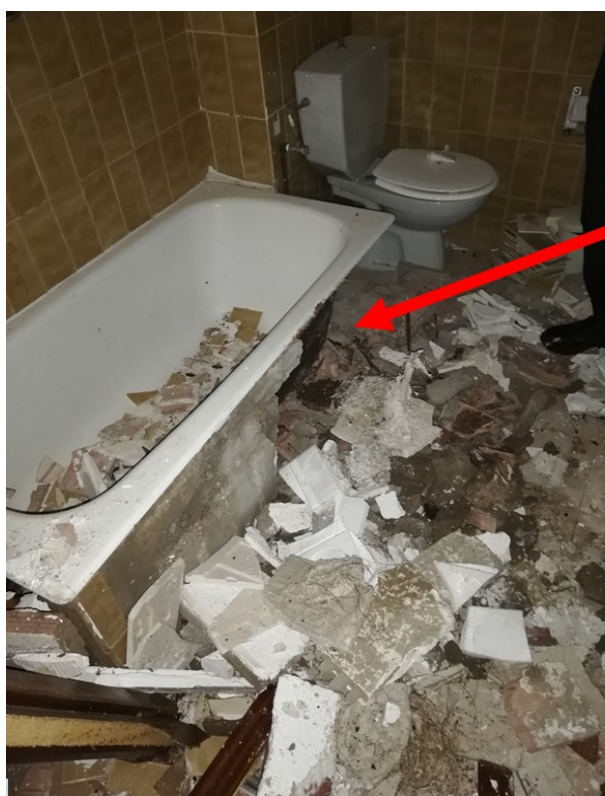
Figura 2: Estado de la bañera tras la deflagración

Al aplicar el insecticida mediante el bote de aerosol se liberó al ambiente de trabajo el gas propelente del bote junto con el disolvente que contiene las sustancias insecticidas, que de acuerdo con la información incluida en el recipiente son inflamables. Al encontrarse el baño cerrado y dadas sus dimensiones reducidas, así como la existencia del hueco bajo la bañera, se facilitó que con la cantidad de insecticida utilizada se formase una atmósfera explosiva. El

trabajador se dispuso a continuar las tareas de demolición picando los azulejos de la parte inferior de la bañera con el martillo percutor y al impactar con ellos se produjo una chispa que sirvió de fuente de ignición de la atmósfera explosiva, de manera que se produjo una deflagración de la mezcla del aerosol inflamable alcanzando las llamas al trabajador y provocando, además una onda expansiva que produjo el derribo de la pared en la que se encontraba la puerta y parte del techo de escayola. El trabajador sufrió quemaduras en gran parte del cuerpo.

La formación de una atmósfera explosiva debido a la aplicación del insecticida sin ventilar el recinto antes de reiniciar los trabajos.

1. De acuerdo con el [Real Decreto 681/2003](#) con el objeto de prevenir las explosiones, deberá impedirse la formación de la atmósfera explosiva o, cuando la naturaleza de la actividad no lo permita, evitar la ignición de atmósferas explosivas y atenuar los efectos perjudiciales de una explosión de forma que se garantice la salud y la seguridad de los trabajadores. Por consiguiente, previamente a la reanudación de los trabajos deberá procederse a la ventilación del área con el fin de eliminar la atmósfera explosiva.

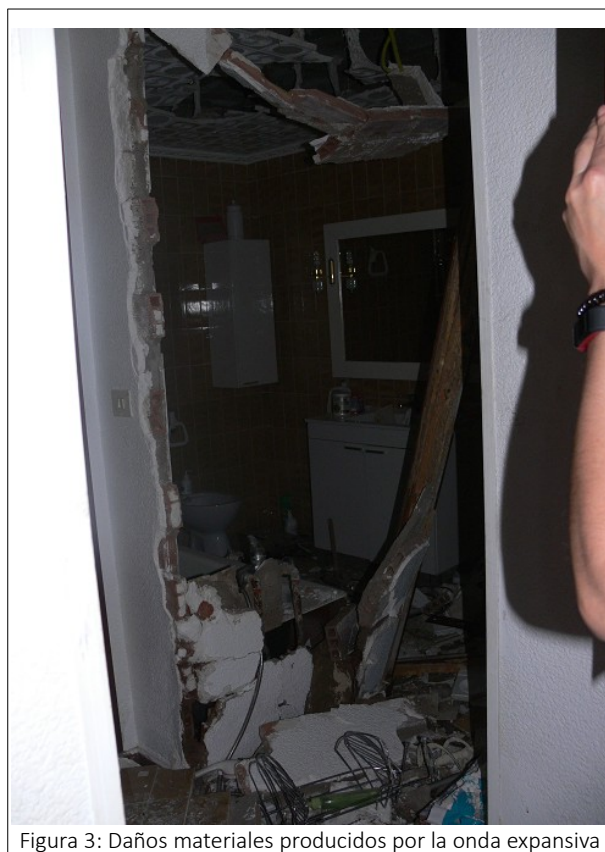
Figura 3: Daños materiales producidos por la onda expansiva

Una vez producida la ignición a causa de una chispa producida por el contacto del martillo percutor con un azulejo, la combustión se propagó al resto de la mezcla. Dado que se produjo el derribo de la pared de la puerta de entrada, se deduce que la velocidad de propagación de la combustión fue elevada y llegó a régimen de detonación, produciendo una onda expansiva que produjo los daños materiales.

2. En tanto se mantenga una situación en la que es posible que se haya formado una atmósfera explosiva, como es el caso de la aplicación de un aerosol inflamable, deberá evitarse la producción de fuentes de ignición tales como las que se incluyen en el apéndice 5 de la [Guía Técnica para la evaluación y prevención de los riesgos derivados de Atmósferas Explosivas en el lugar de trabajo](#) (Madrid: INSHT, 2009):
