FIA37

INVASSAT
Institut Valencià de
Seguretat i Salut en el Treball

**ACCIDENT GREU PER DEFLAGRACIÓ EN EL MANTENIMENT D’EQUIPS ELECTRÒNICS
FIA 37**

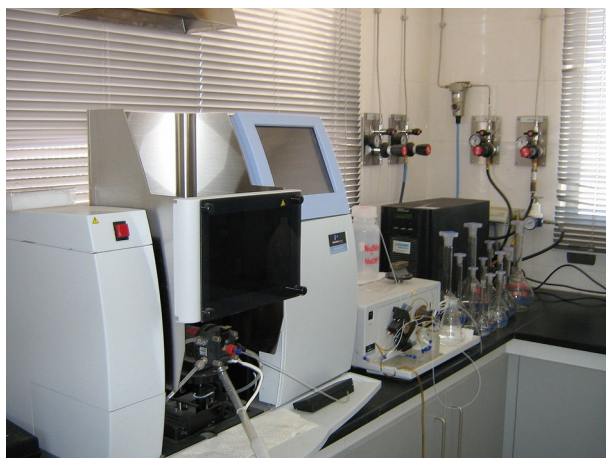
Tasques de reparació d’un espectrofotòmetre d’absorció atòmica, utilitzat en laboratori per a la quantificació de la concentració de metalls en les mostres a analitzar, que funcionava incorrectament quan s’utilitzava en el mateix el cremador d’òxid nítrós.

El treballador accidentat, en qualitat de tècnic de manteniment de l’equip, va posar en funcionament l’espectròmetre per a comprovar el tipus de flama, i va observar que la flama, amb el cremador d’òxid nítrós, era molt oxidant, fet que es verificava per l’existència d’una flama molt estreta i molt blava, de la qual cosa deduïa que no hi havia una relació combustible-comburent

adequada, que semblava conseqüència que a la flama li faltava gas combustible en la mescla; en canvi, amb el cremador d'aire l'observació visual de flama era correcta.

Figura 1: Imatge de l'espectrofotòmetre d'absorció atòmica

- Tasques de manipulació dels cabals dels gasos de l’espectrofotòmetre en una posició pròxima al cremador (davant de la pantalla d’aquest) a causa d’una avaria de l’equip, en què hi ha la possibilitat de retrocés de flama a causa d’una possible disminució del cabal dels gasos i de la velocitat d’eixida de la mescla aire-combustible; aquesta última és inferior a la velocitat d’avanç de la flama.

- Retrocés de la flama cap a l’interior de la cambra de nebulització (implosió) a causa d’una disminució de la velocitat d’eixida de la mescla d’acetilè i òxid nítrics, fins al punt que degué ser menor que la velocitat de combustió, la qual cosa va originar la deflagració de la mescla que hi havia.

- Dur a terme i implantar procediments de treball segur per a les tasques de manteniment i reparació de l'espectrofotòmetre, de manera que estiguen previstes les possibles incidències que puguen ocórrer, així com els riscos a què puguen estar exposats els treballadors i les mesures preventives que s'hagen d'adoptar, incloent-hi de manera expressa, tots els riscos i mesures preventives que s'indiquen en el manual d'instruccions. Entre les mesures preventives que es poden aplicar per a evitar el risc d'explosió, s'ha de tindre en compte que perquè es produïska una explosió són necessaris dos requisits: l'existència d'una atmosfera explosiva a l'interior de la cambra de mescla i l'existència d'un focus d'ignició que aporte una energia superior a l'energia mínima d'ignició de l'atmosfera explosiva. És necessària la coexistència en espai i temps dels dos requisits, l'eliminació preventiva d'aquests o d'aquelles circumstàncies que n'afavorisquen l'aparició impedirà preventivament l'explosió. Descartant actuar sobre l'atmosfera explosiva a la cambra de combustió, ja que forma part del procés, s'haurà d'actuar perquè no es produïska el focus d'ignició originat pel retrocés de la flama, sobre la presència del treballador, així com sobre l'eliminació de combustible addicional present entorn de l'equip que puga augmentar la càrrega de foc.
