FIA38

Accident greu a causa d'atrapament amb un  
equip de treball fora d'ús

**FITXES D'INVESTIGACIÓ D'ACCIDENTS DE L'INVASSAT**

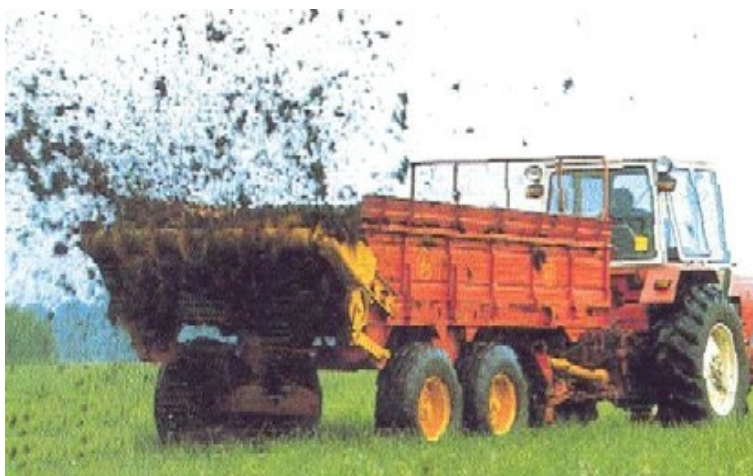
Figura 1: Tractor amb remolc escampador d'abonament acoblat. Font: [Ministeri d'Agricultura, Pesca i Alimentació](#)

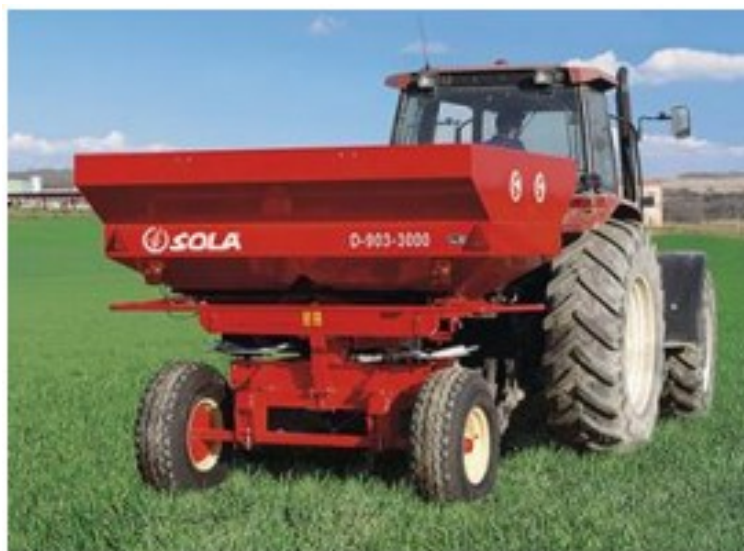
Figura 2: Tractor amb adobadora acoblada. Font: [Universidade da Coruña](#)
