FICHAS DE INVESTIGACIÓN DE ACCIDENTES DEL INVASSAT

FIA38

Accidente grave por atrapamiento con equipo
de trabajo fuera de uso

**ACCIDENTE GRAVE POR ATRAPAMIENTO CON EQUIPO DE TRABAJO FUERA DE USO
FIA 38**

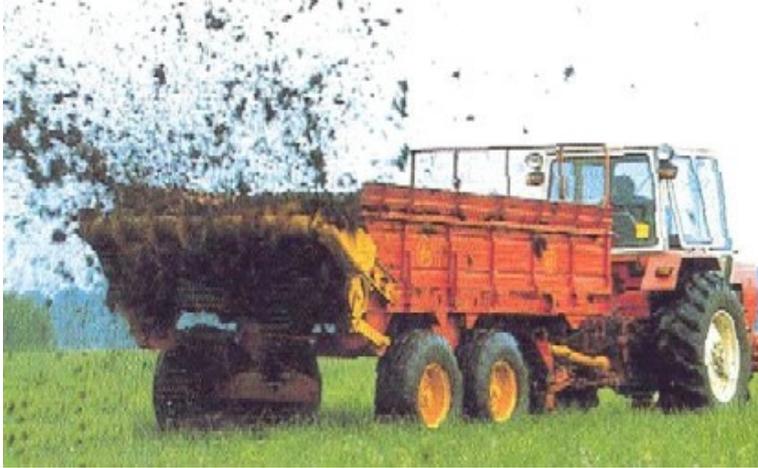
Figura 1: Tractor con remolque esparcidor de abono acoplado. Fuente: [Ministerio de Agricultura, Pesca y Alimentación](#)

El trabajador se disponía a acceder al campo con el conjunto tractor-remolque esparcidor lleno de abono, a través de un desnivel propio del terreno (tras mediciones se calcula un ángulo de 15º en la pendiente del terreno). En un momento dado y bajando al campo, partieron los pernos del bastidor en el punto de unión del remolque al tractor, plegándose el conjunto en “V” y provocando el atrapamiento y aplastamiento del trabajador entre el volante y el asiento del tractor con resultado de fractura de varias costillas y dificultad para respirar.

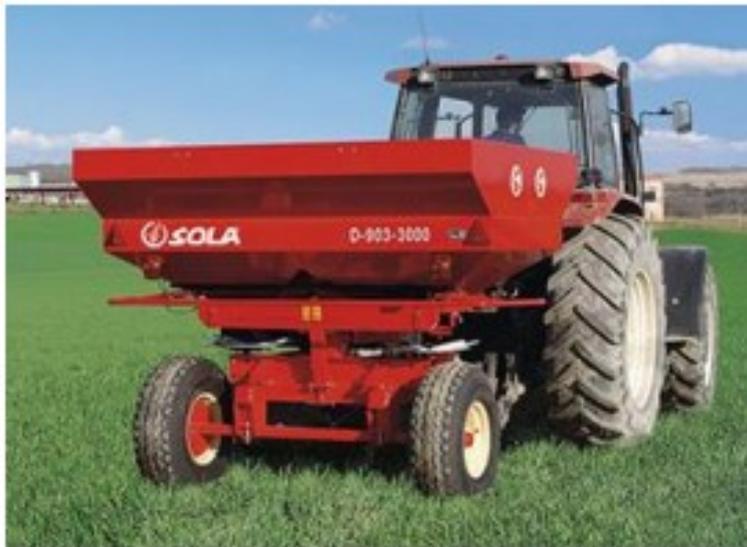
Figura 2: Tractor con abonadora acoplada. Fuente: [Universidad da Coruña](#)

Tanto el tractor como el remolque están en desuso desde hace un par de años, no obstante lo tienen guardado junto al resto de la flota de tractores y aperos en el almacén de la empresa. La empresa adquirió un nuevo tractor con abonadora acoplada con tecnología punta que hace el trabajo que años atrás realizaba el conjunto tractor-remolque esparcidor. Cabe mencionar que dos días antes de la fecha del accidente se rompió la puerta del nuevo tractor. Lo intentaron reparar
