FICHAS DE INVESTIGACIÓN DE ACCIDENTES DEL INVASSAT

FIA42

Accidente grave por quemaduras en el brazo y la mano de un trabajador al producirse un arco eléctrico durante unos trabajos de comprobación y verificación en un cuadro eléctrico

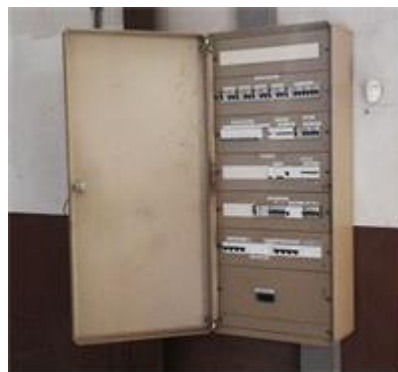
El cuadro eléctrico dispone de una puerta y una vez abierta se encuentra el frontal de la aparatación eléctrica con sus partes activas protegidas mediante envoltorios tipo placas atornilladas al cuadro. Para acceder a la parte trasera de la aparatación y las conexiones con bornes, cables y pletinas, debe retirarse las placas atornilladas, estando tras éstas, las partes activas accesibles.

Fotografía 1. Cuadro con protecciones

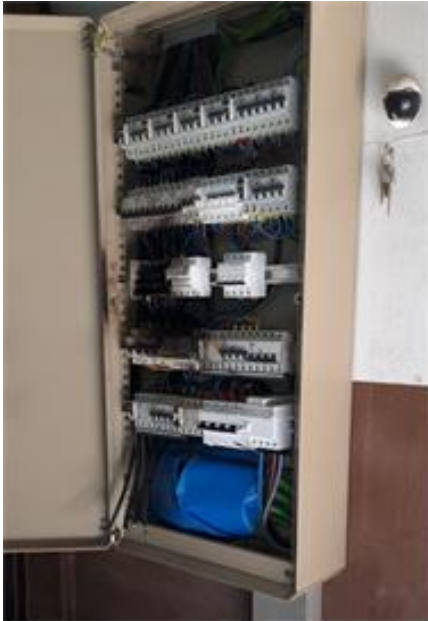
Fotografía 2. Cuadro sin protecciones

- En concreto para el trabajo que se iba a realizar deberían haber adoptado las siguientes medidas:
 - colocar algún accesorio aislante (pantallas, cubiertas, vainas) en los elementos en tensión y las masas (bornes y pletinas), que no vayan a ser objeto de verificación para evitar toda posibilidad de contacto accidental y que algún elemento provoque un cortocircuito;

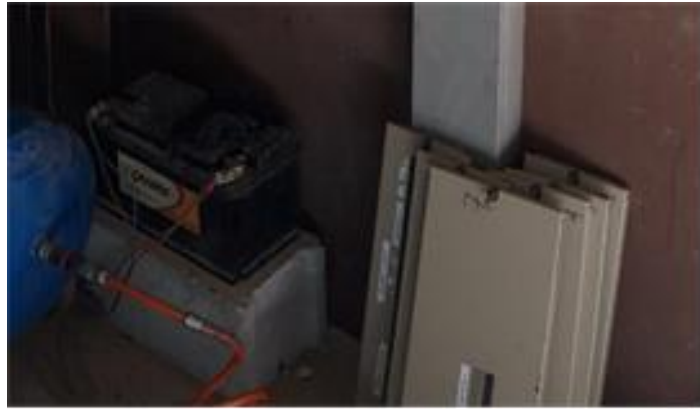
Fotografía 3. Protecciones retiradas

El trabajador estaba retirando las placas envolventes del cuadro eléctrico sin desconectar la tensión del mismo porque iba a realizar comprobaciones y verificaciones con el cuadro conectado. Estaba empleando para ello un destornillador y unos alicates para retirar los tornillos. Cuando estaba retirando una de las placas, los alicates se le resbalaron de la mano y cayeron en el interior del cuadro haciendo contacto con partes activas, de manera que se produjo una descarga eléctrica con arco eléctrico que le causó quemaduras en el brazo y la mano.

siguiendo el procedimiento previsto en el [anexo II](#) del Real Decreto 614/2001. En caso de que no sea posible la desconexión, el trabajo se corresponde a un trabajo en tensión, pues durante el desmontaje de las placas el trabajador invade la denominada “zona de peligro o de trabajos en tensión” situada en un radio de 50 cm desde elementos que permanecen con tensión eléctrica.

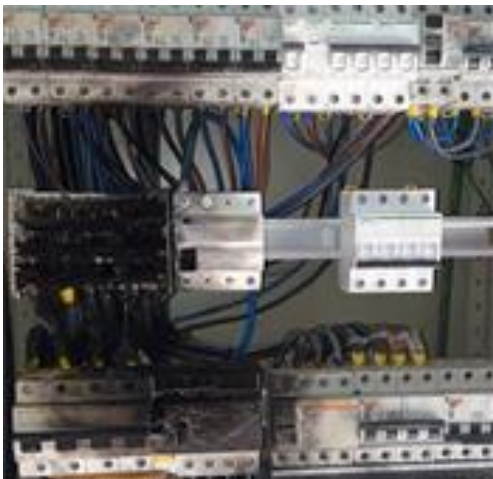
Fotografía 4. Zona afectada

- Trabajo realizado dentro de la zona de peligro o de trabajos en tensión sin medios de protección.
- El contacto accidental de los alicates con partes activas de la instalación produjo el arco eléctrico.
- La temperatura y radiación del arco eléctrico provocan las quemaduras en el trabajador.

- utilización de herramientas aislantes;
 - empleo de dispositivos aislantes para situarse encima de ellos (alfombra, banqueta);
 - uso de equipos de protección individual:

- guantes de protección frente a riesgo eléctrico para baja tensión;
 - guantes de protección frente a riesgos mecánicos y quemaduras por arco eléctrico;

- pantalla facial de protección frente al arco eléctrico de cortocircuito (marcado en ocular, campo de uso 8 norma UNE EN 166).

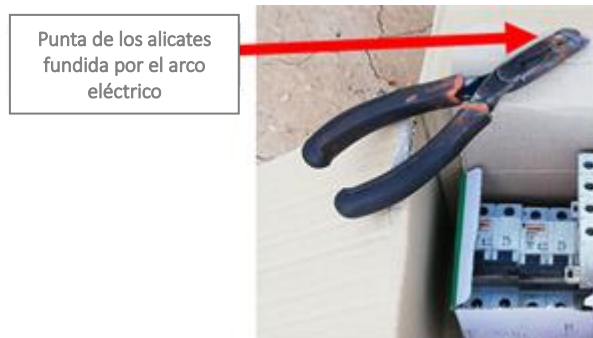
Fotografía 5. Alicates
