FITXES D'INVESTIGACIÓ D'ACCIDENTS DE L'INVASSAT

FIA43

Accident greu per atrapament del braç d'un treballador en una fregadora del sector del calcer

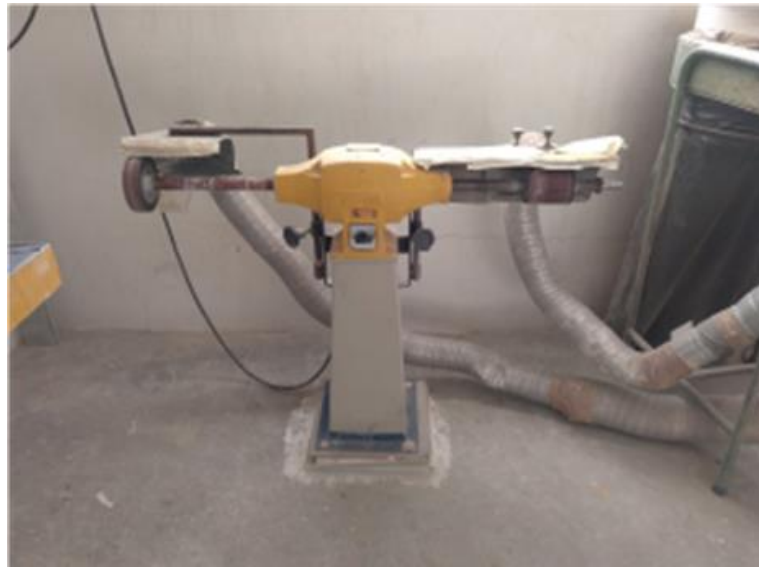
En tractar-se d'un material dur, l'escatat implicava fer més força contra l'escata i, segons manifesta el treballador, mentre estrenyia se li'n va anar la mà i els òrgans mòbils de la màquina li "van enganxar" el braç, que li van causar lesions de caràcter greu al braç esquerre en forma de fractures obertes en cúbit i radi.

Fotografia 2. Màquina fregadora utilitzada

- No es disposa de qualsevol informació que permeta caracteritzar la màquina:
 - no disposa de placa, per la qual cosa no se n'ha pogut determinar el model, ni el número de sèrie, ni l'any de fabricació (que aparentment és anterior a 1995), ni l'existència de marcatge CE;
 - tampoc es disposa de declaració CE de conformitat, ni de manual d'instruccions;
- la màquina consisteix, bàsicament, en un eix accionat en la part central per un motor elèctric, els extrems del qual sobreixen uns 40 centímetres aproximadament, sobre els quals es disposen queixals d'escatat, en forma de tubs/cilindres;
- a més, està proveïda de sistema d'extracció.

- La causa del risc és l'escatat d'una peça amb la màquina fregadora en la proximitat d'una àmplia zona amb parts mòbils accessibles a gran velocitat, juntament amb el fet que la duresa del material requeria fer força sobre la plantilla contra l'escata.

- La causa del succés és la pèrdua de control durant l'escatat de la plantilla, sense poder precisar-ne la causa amb exactitud.
- Finalment, la causa que genera les conseqüències és l'atrapament del braç esquerre del treballador amb els òrgans mòbils, que va causar lesions en forma de fractures obertes en cúbit i radi.

- La màquina ha d'anar equipada amb resguards o dispositius que impedisquen l'accés a les zones perilloses, o que detinguen les maniobres perilloses abans de l'accés a aquestes zones ([apartat 1.8 de l'annex I](#) del Reial decret 1215/1997). Com que aquesta màquina disposa de norma harmonitzada ([UNE-EN 930](#)), es recomana complir-la per a garantir la seua conformitat al Reial decret 1215/1997. Concretament, la norma UNE-EN 930 indica que

5.3.1.1. Els protectors han d'estar dissenyats de manera que l'eina quede tan tancada com siga possible, tenint en compte la seua naturalesa, i el tipus de treball a realitzar, i en particular:

5.3.1.2. L'eina ha d'estar envoltada d'un protector fix conforme amb les normes EN 953¹ i EN 294:1992, [...] a excepció de la part que queda necessàriament exposada per a fer el treball. Aquesta exposició no ha d'excedir 180° d'arc [...].

5.3.1.5. Els eixos giratoris han d'estar protegits per a evitar l'enrotllament, per exemple, mitjançant protectors fixos o corrons inactius, excepte quan la longitud de l'extrem giratori lliure d'un eix lliure no excedisca ¼ del diàmetre de l'eix.

- Tenint en compte els previsibles requeriments en la utilització de la fregadora, resulta convenient que la màquina compte amb un suport per al treball, que satisfaga els requisits de la norma harmonitzada UNE-EN 930, i concretament, que siga regulable amb la finalitat d'assegurar que la distància entre el suport i la superfície de l'eina siga tan xicoteta com siga possible i no sobrepassa els 3 mm.

- A més d'aquestes mesures, la màquina ha de ser objecte d'una adequació total a l'[annex I del Reial Decret 1215/1997](#), i com s'ha referit adés, es recomana emprar com a referència per a la seua anàlisi, la norma harmonitzada UNE-EN 930, per a garantir-ne la conformitat a l'annex esmentat.
- S'ha d'assegurar el compliment dels drets i les obligacions previstos en el [capítol III de la Llei 31/1995](#), de 8 de novembre, de prevenció de riscos laborals, i concretament, el dret a la protecció davant dels riscos laborals ([article 14](#)), avaluació de riscos i planificació de
