FICHAS DE INVESTIGACIÓN DE ACCIDENTES DEL INVASSAT

FIA43

Accidente grave por atrapamiento del brazo de un trabajador en una lijadora del sector calzado

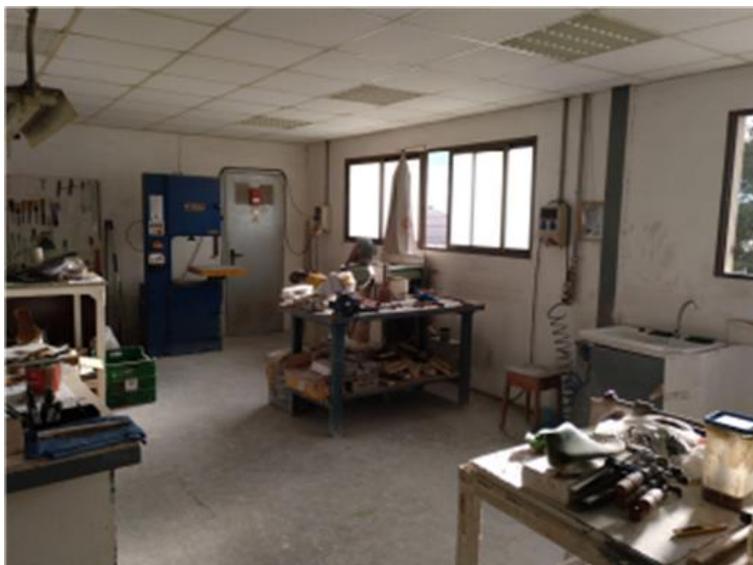
Fotografía 1. Taller

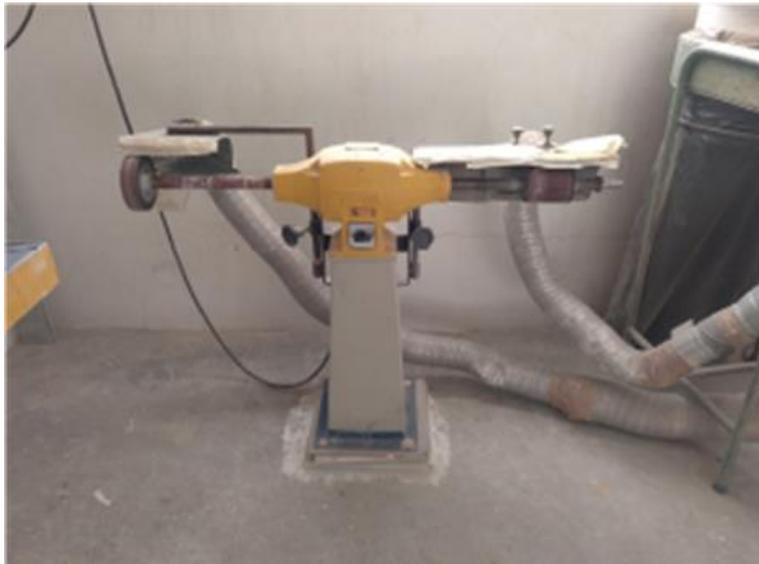
Al tratarse de un material duro, el lijado implicaba hacer una mayor fuerza contra la lija y, según manifiesta el trabajador, mientras apretaba se le fue la mano y los órganos móviles de la máquina le “engancharon” el brazo, causándole lesiones de carácter grave en el brazo izquierdo en forma de fracturas abiertas en cúbito y radio.

Fotografía 2. Máquina lijadora empleada

- Se carece de cualquier información que permita caracterizar la máquina:
 - no dispone de placa, por lo que no se ha podido determinar el modelo, ni el número de serie, ni el año de fabricación (que aparentemente es anterior al 1995), ni la existencia de marcado CE;
 - tampoco se dispone de declaración CE de conformidad, ni de manual de instrucciones;
- la máquina consiste básicamente en un eje accionado en su parte central por un motor eléctrico, cuyos extremos sobresalen unos 40 centímetros aproximadamente, sobre los que se disponen muelas de lijado, en forma de tubos/cilindros;
- además, está provista de sistema de extracción.

- La causa del riesgo es el lijado de una pieza con la máquina lijadora en la proximidad de una amplia zona con partes móviles accesibles a gran velocidad, unido al hecho de que la dureza del material requería apretar con fuerza la plantilla contra la lija.

- La causa del suceso es la pérdida de control durante el lijado de la plantilla, sin poder precisar la causa con exactitud.
- Finalmente, la causa que genera las consecuencias es el atrapamiento del brazo izquierdo del trabajador con los órganos móviles que causó lesiones en forma de fracturas abiertas en cúbito y radio.

- La máquina deberá ir equipada con resguardos o dispositivos que impidan el acceso a las zonas peligrosas, o que detengan las maniobras peligrosas antes del acceso a dichas zonas ([apartado 1.8 del anexo I](#) del Real Decreto 1215/1997). Como esta máquina dispone de norma armonizada ([UNE-EN 930](#)), se recomienda el cumplimiento de esta para garantizar su conformidad al Real Decreto 1215/1997. Concretamente la norma UNE-EN 930 indica que

- Habida cuenta de los previsibles requerimientos en la utilización de la lijadora, resulta conveniente que la máquina cuente con un soporte para el trabajo, que satisfaga los requisitos de la norma armonizada UNE-EN 930, y concretamente, que sea regulable con el fin de asegurar que la distancia entre el soporte y la superficie de la herramienta sea lo más pequeña posible y no sobrepase 3 mm.

- Además de las medidas anteriormente referidas, la máquina debe ser objeto de una adecuación en su totalidad al [anexo I del Real Decreto 1215/1997](#), y como anteriormente se ha referido, se recomienda emplear como referencia para su análisis, la norma armonizada UNE-EN 930, para garantizar su conformidad al citado anexo.

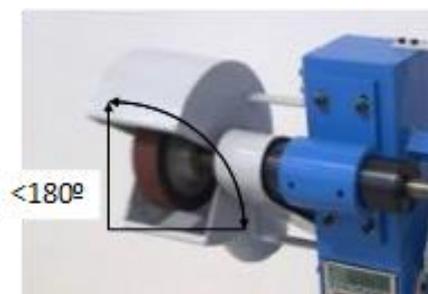
Fotografía 3. Ejemplo de la protección requerida para la lijadora

5.3.1.1. Los protectores deben estar diseñados de forma que la herramienta quede lo más encerrada posible, teniendo en cuenta su naturaleza, y el tipo de trabajo a realizar, y en particular:

5.3.1.2. La herramienta debe estar rodeada por un protector fijo conforme con las normas EN 953¹ y EN 294:1992, [...] a excepción de la parte que queda necesariamente expuesta para realizar el trabajo. Esta exposición no debe exceder 180° de arco [...].

5.3.1.5. Los ejes giratorios deben estar protegidos para evitar el arrollamiento, por ejemplo mediante protectores fijos o rodillos inactivos, excepto cuando la longitud del extremo giratorio libre de un eje liso no exceda ¼ del diámetro del eje.
