FICHAS DE INVESTIGACIÓN DE ACCIDENTES DEL INVASSAT

FIA44

Accidente grave por atrapamiento en una
máquina de pegado del sector calzado

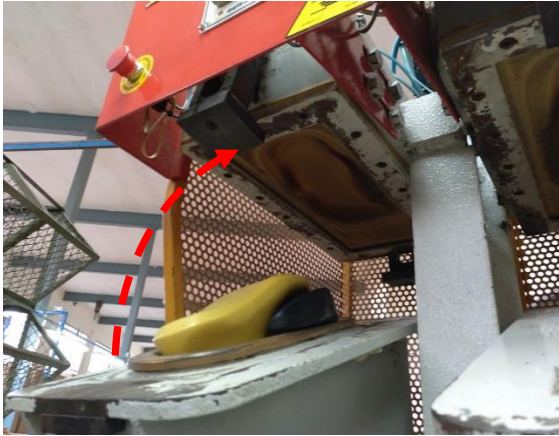
Como consecuencia de ello, la prensa atrapó y aplastó el pulgar de la mano izquierda entre el elemento móvil izquierdo de la máquina (correspondiente al zapato derecho), y un elemento fijo de la misma, causándole lesiones en forma de fracturas abiertas.

Fotografía 1. Elemento móvil del pie derecho en posición baja (INVASSAT)

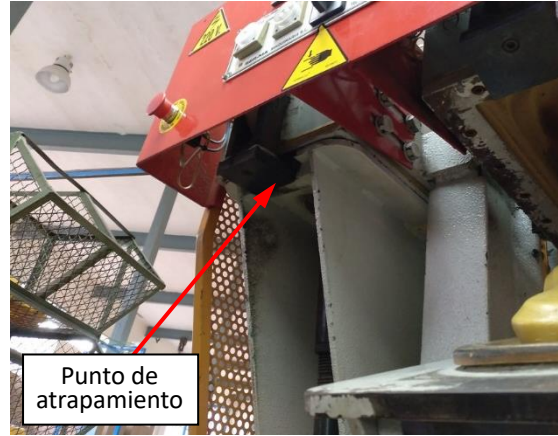
Fotografía 2. Elemento móvil del pie derecho cerrado (INVASSAT)
