FITXES D'INVESTIGACIÓ D'ACCIDENTS DE L'INVASSAT

FIA45

Accident greu d'un treballador per amputació de dits en operació d'ajust d'una màquina tupí

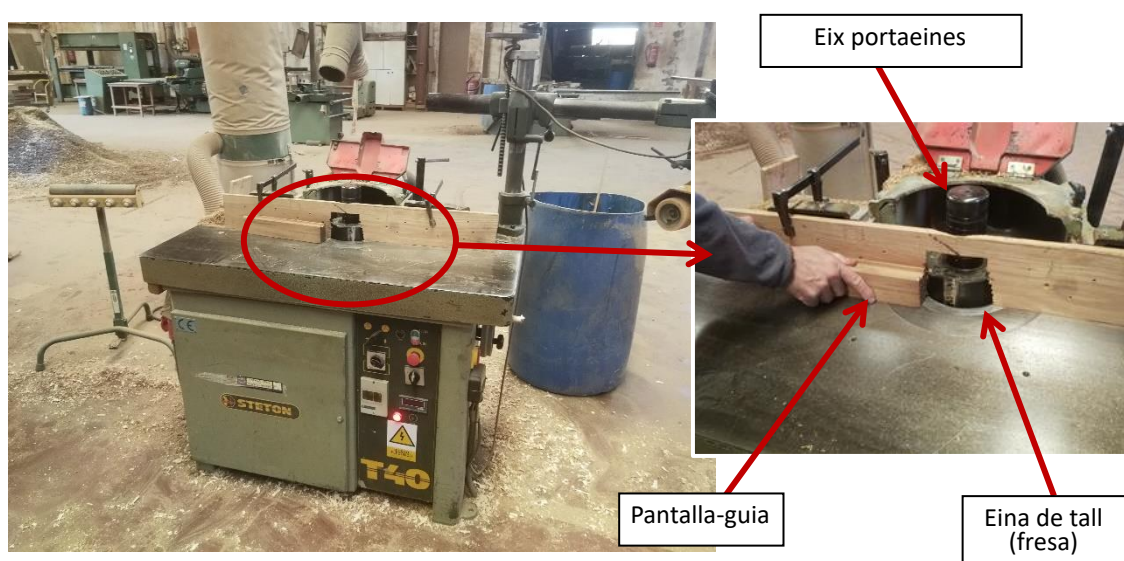
Per a fer l'operació d'ajust primerament va col·locar, amb l'equip desconnectat, l'eina de treball (fresa) sobre l'eix vertical portaeines de la tupí i posteriorment va situar la pantalla-guia subjectada a la màquina mitjançant l'ús d'unes abraçadores.

Fotografia 1. Elements de la màquina tupí. INVASSAT

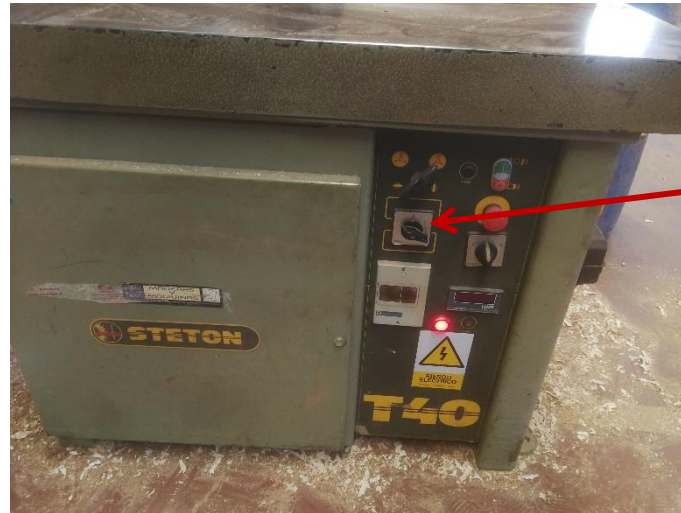
Una vegada instal·lada la fresa, va ajustar l'altura i la profunditat (perfil de fresa que sobreïx de la pantalla-guia) mitjançant l'ús d'eines manuals i va regular des del panell de comandament la velocitat i el sentit de gir de la fresa.

Selector d'inversió de gir de la fresa

Fotografia 2. Panell de comandament de la màquina tupí. INVASSAT

El procés de comprovació de l'altura i la profunditat de tall es va fer acostant manualment el tac de fusta a la fresa en moviment (vegeu la fotografia 3). Per un error en la regulació des del panell de comandament, el sentit de gir de la fresa va ser el mateix que el sentit d'avanç de la peça, fet que causà un moviment ràpid i descontrolat de la peça de fusta en contactar amb la fresa de tall. Com a conseqüència, el treballador accidentat va perdre el control sobre el tac de fusta i la mà

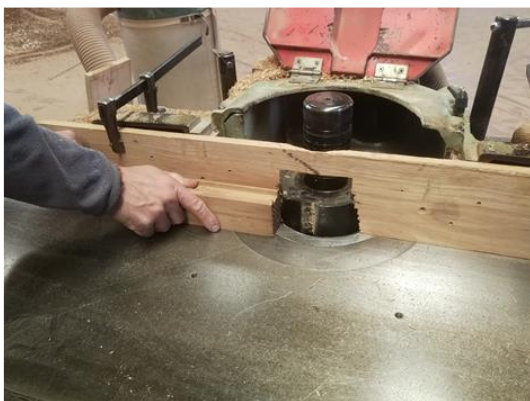
Finalment, va fer l'operació de comprovar l'altura i la profunditat de tall de la fresa acostant manualment un tac de fusta d'unes dimensions de 35 x 6 x 4,5 cm a la fresa en moviment.

Fotografia 3. Operació de comprovació manual de l'ajust de la fresa. INVASSAT

- La causa del risc és el treball d'ajust de la profunditat i l'altura de la fresa en moviment de manera manual, sense l'ajuda de sistemes de protecció, la qual cosa implica un risc de tall.
- La causa del succés és el moviment ràpid i descontrolat de la peça de fusta en entrar en contacte amb la fresa girant en el mateix sentit que l'avanç de la peça, fet que va provocar l'acostament de la mà dreta a la fresa en moviment.
- La causa de la conseqüència és el contacte de la mà dreta amb la fresa en moviment, que li va provocar l'amputació dels dits índex i polze de la mà dreta.

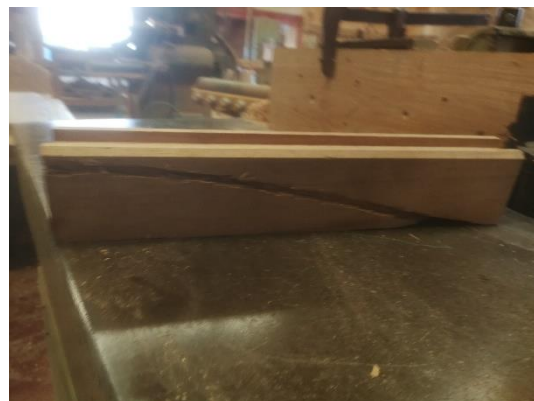
Fotografia 4. Tac de fusta utilitzat durant l'operació d'ajust. INVASSAT

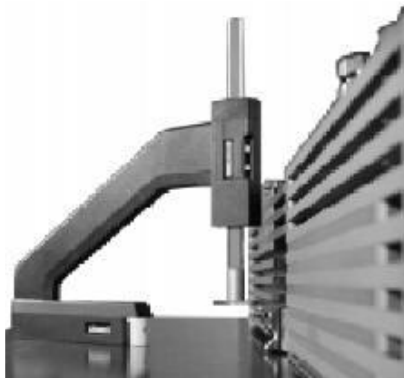
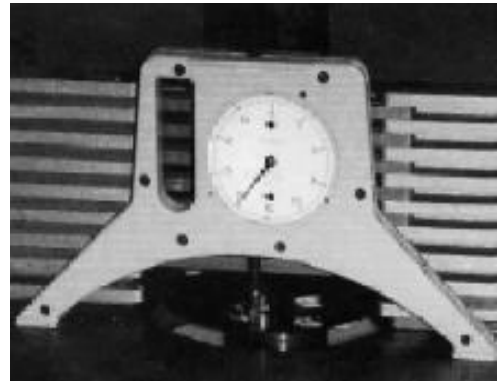
Fotografies 5 i 6. Calibradors de reglatge analògic (esquerra) i digital. (INSTITUTO NACIONAL DE SEGURIDAD E HIGIENE EN EL TRABAJO (España), 2003)

1. En virtut del que disposa l'apartat 1.8 de l'[annex I del Reial decret 1215/1997](#), de 18 de

juliol, «quan els elements mòbils d'un equip de treball puguen comportar riscos d'accident per contacte mecànic, han d'anar equipats amb resguards o dispositius que impedisquen accedir a les zones perilloses o que detinguen les maniobres perilloses abans d'accedir-hi». Per tant, la verificació del reglatge correcte de la fresa s'ha de fer mitjançant l'ús d'un calibrador de reglatge, descrit en la [NTP 645 de l'INSST](#) o sistemes de protecció de l'àrea de tall descrits en la norma UNE-EN ISO 19085-6:2018, que impedisquen l'accés a les parts tallants en moviment.
