**INVASSAT**  
Institut Valencià de  
Seguretat i Salut en el Treball

# Accidente grave de un trabajador por proyección de fragmentos

FIA52

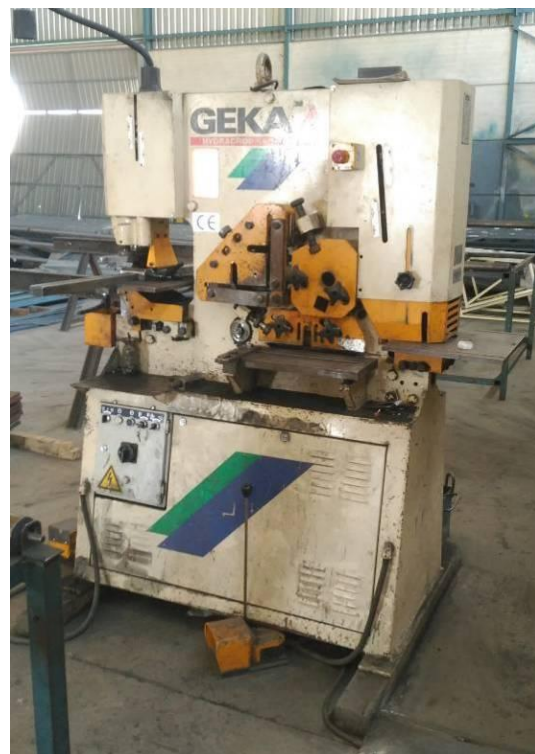
Esta máquina dispone de cinco estaciones de trabajo, una de las cuales, denominada *corte de llantas* se emplea para el corte de piezas planas mediante el accionamiento de dos cuchillas, una fija (inferior) y otra móvil (superior). En esta estación de trabajo el operario introduce una pieza por la abertura existente en el lado de alimentación y acciona el pedal que provoca la bajada de la cuchilla móvil, efectuando así el corte de la pieza. Para que se realice el corte de manera efectiva debe ajustarse la separación entre ambas cuchillas tal como se indica en el manual del fabricante.

Para realizar una comprobación en vacío, posterior al montaje y regulación de las cuchillas, presionó el pedal de accionamiento y al bajar la cuchilla móvil ésta impactó contra la cuchilla fija, desprendiéndose un fragmento metálico de ésta que se proyectó hacia el trabajador, que observaba el proceso agachado frente a la máquina, impactando contra él en la zona supraclavicular izquierda.

Fotografía 1. Máquina cizalla-punzonadora que originó el accidente

- Coincidencia de la trayectoria de ambas cuchillas (superior e inferior) en el mismo plano, debido a un ajuste inadecuado de la holgura entre ellas. Esto provoca el impacto entre la cuchilla superior y la inferior cuando la función de cizalla es accionada.
- Esquirla metálica proyectada debido al impacto entre las cuchillas.
- Puesta en marcha de la función de cizalla de la máquina con el resguardo frontal retirado. Esto provoca que la esquirla se proyecte directamente sobre el cuerpo del trabajador.

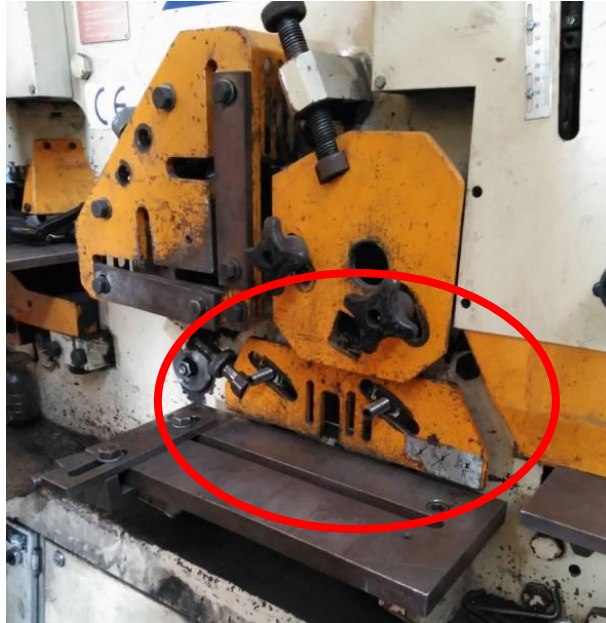
rígido. Dicho resguardo o defensa está ubicado en la zona frontal de alimentación de piezas y protege el acceso a la zona de acción de las cuchillas durante el funcionamiento del equipo. Se trata de un resguardo regulable que puede ser ajustado en su posición mediante unas tuercas tipo mariposa. Estas tuercas permiten también la retirada del resguardo sin necesidad de usar herramienta. Asimismo la retirada

Fotografía 2. Detalle del resguardo frontal

del resguardo no impide la puesta en marcha del equipo ya que no dispone de dispositivo de enclavamiento asociado al mismo.

- No deberán realizarse tareas no asignadas al puesto de trabajo y por tanto tareas en las que la persona trabajadora no ha sido formada, en particular tareas de mantenimiento o reparación de máquinas.
- Realizar formación específica sobre el uso de los equipos de trabajo empleados en desarrollo de sus tareas, en cumplimiento del [artículo 19 de la Ley 31/1995](#) y el [artículo 5 del Real Decreto 1215/1997](#).
- Se recomienda incorporar un dispositivo de enclavamiento que impida la puesta en marcha del equipo en ausencia del resguardo, según norma UNE-EN ISO 14120, apartados 3.2. y 3.3. En cualquier caso, el resguardo no debe ser fácilmente anulable,

tal y como recoge el [apartado 1.8 del anexo I del Real Decreto 1215/1997](#).
