FIA56

Accidente grave de una trabajadora por caída de escalera manual de tijera en su uso como puesto de trabajo

DATOS DEL ACCIDENTE

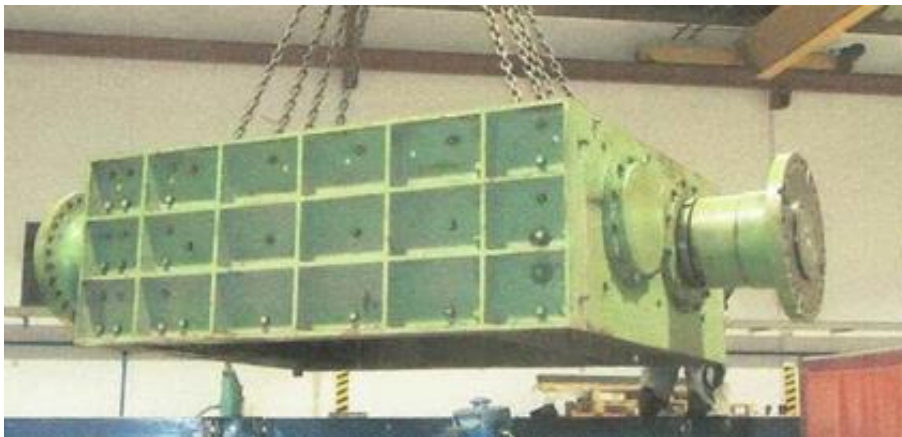
La empresa había recibido el encargo de la reparación de una máquina trituradora neumática de doble eje (ver foto 1).

Fotografía 1. Máquina trituradora neumática de doble eje

En el momento del accidente se había realizado la descarga de la máquina, cuyas dimensiones principales son 2.191 x 1.720 x 840 mm. La máquina se había depositado sobre unos caballetes metálicos.

La trabajadora se dispuso a desmontar una pieza de la máquina ubicada en su parte superior. Para ello desenroscó unos tornillos que sujetaban la pieza. El punto de operación estaba situado a 1,37 m del suelo, es decir la suma de la altura de caballetes 0,53 m más la dimensión de la propia máquina hasta el tornillo 0,84 m.

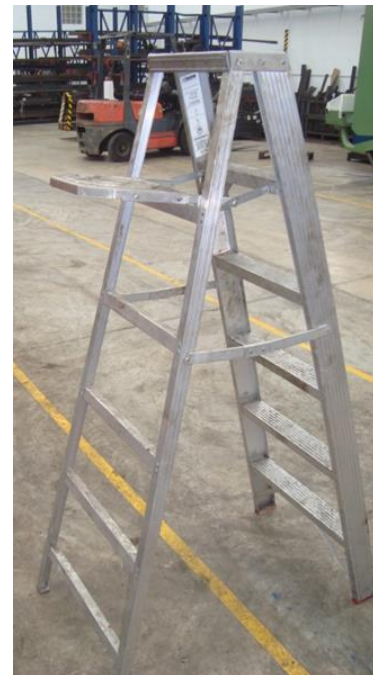
La operaria utilizó una escalera de mano de tijera de cinco peldaños (ver foto 2), no solo como medio de acceso sino también como puesto de trabajo para proceder al desenroscado de los tornillos.

Fotografía 2. Escalera de mano utilizada

El accidente se produce cuando la persona se situaba en el

tercer peldaño. Por un lado, en su mano derecha sujetaba un piñón de la máquina (pieza metálica con dientes cortantes); y, por otro lado, en su mano izquierda sujetaba una llave, que seguidamente utilizó para desenroscar un tornillo. Precisamente en ese instante, cuando se encontraba desatornillando la tuerca con fuerza, se produce un movimiento inesperado que ocasiona la pérdida de equilibrio y posterior caída de espalda hasta el suelo. Como resultado de la caída se produjo la fractura de tres vértebras y el corte de dos tendones correspondientes uno a cada uno de los dedos medio y anular.

- El riesgo tiene como causa la realización de tareas en altura utilizando un equipo de trabajo que no garantiza la estabilidad de la persona trabajadora en el desarrollo de la tarea.
- El riesgo se materializa en forma de accidente en el momento en que la trabajadora se encontraba subida en la escalera de mano desatornillando la tuerca con fuerza. En esta operación se produce un movimiento inesperado que ocasiona la pérdida de equilibrio de esta persona y su posterior caída de espalda hasta el suelo.

- Se deberán de utilizar equipos de trabajo más seguros para la realización de este tipo de tareas, como pudieran ser, entre otros posibles: escaleras móviles con plataforma, plataformas de trabajo, etc.

- En el caso de tener que emplear escaleras de mano como puesto de trabajo, y siempre que no sea posible la utilización de otros equipos de trabajo más seguros, sólo podrá efectuarse tras la justificación técnica de tal decisión documentada en la evaluación de riesgos y adoptando medidas de protección adicionales que minimicen y controlen el riesgo.

- La persona trabajadora debe de disponer de la formación e información adecuada sobre los riesgos derivados de la utilización de las escaleras manuales como equipo de trabajo, así como, sobre las medidas de prevención y protección que hayan de adoptarse. La información suministrada deberá contener las condiciones y forma correcta de utilización de la escalera, así como, las situaciones anormales y peligrosas que puedan preverse.
