FITXES D'INVESTIGACIÓ D'ACCIDENTS DE L'INVASSAT

FIA57

Accident lleu d'una persona treballadora per tall de dits de la mà amb disc de tall d'una màquina trossejadora/de biaixos

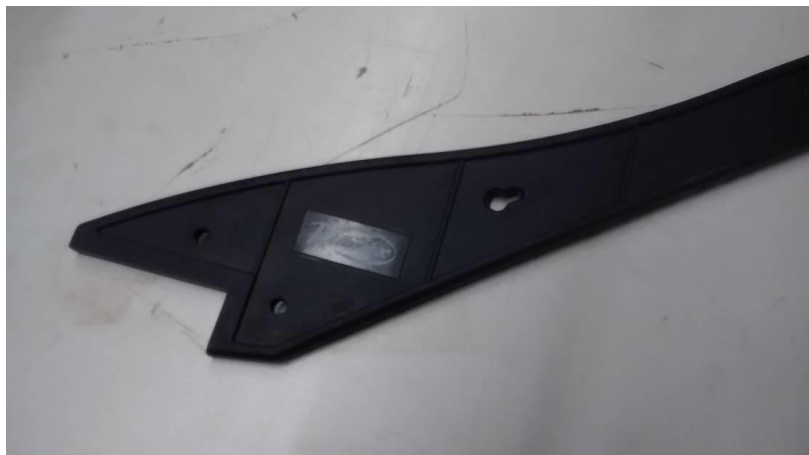
Fotografia 2. Empenyedor per a peces xicotetes que es desitgen tallar

En primer lloc, s'ajusta el regle de guia a la distància de tall; seguidament es dona suport a la peça sobre este; a continuació, es procedix al desplaçament d'esta cap al disc de tall, per a això el moviment es duu a terme en el seu costat dret utilitzant un empenyedor (vegeu fotografia 2), al mateix

- Que es dispose de mitjans per a espentar la peça a tallar (espentador);
 - que es llisque frontalment el disc, ben recolzat en el regle que servix de guia, i esta haurà de romandre ben fixat per a evitar el seu moviment, i
