# FICHAS DE INVESTIGACIÓN DE ACCIDENTES DEL INVASSAT

FIA57

Accidente leve de una persona trabajadora por corte de dedos de la mano con disco de corte de una máquina tronzadora/ingletadora

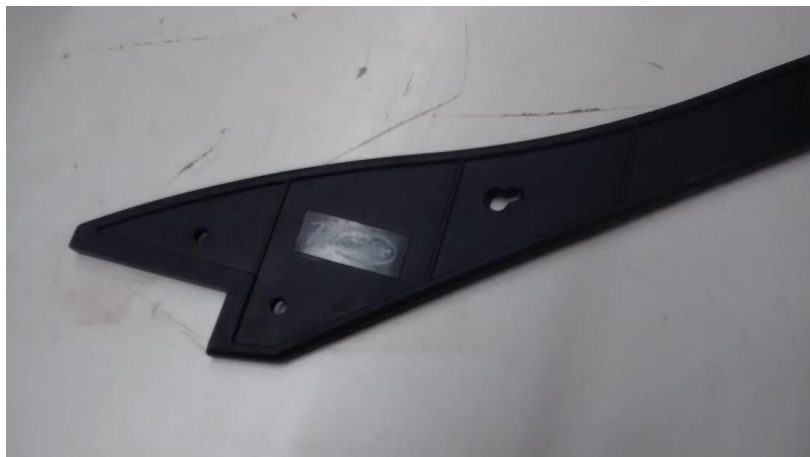
Fotografía 2. Empujador para piezas pequeña que se desean cortar

En primer lugar, se ajusta el regle de guía a la distancia de corte; seguidamente se apoya la pieza sobre el mismo; a continuación, se procede al desplazamiento de la misma hacia el disco de corte, para ello el movimiento se lleva a cabo en su lado derecho utilizando un empujador (ver fotografía 2), al

- Se deberá evitar en la medida de lo posible el corte de piezas de dimensiones reducidas, y en su caso utilizar elementos auxiliares que ayuden a mantener las manos alejadas de los elementos de corte (disco de corte), debiendo cumplirse las siguientes condiciones para la realización de los trabajos:

- que se disponga de medios para empujar la pieza a cortar (empujador);
  - que se deslice frontalmente al disco, bien apoyado en el regle que sirve de guía, debiendo este permanecer bien fijado para evitar su movimiento;
