FITXES D'INVESTIGACIÓ D'ACCIDENTS DE L'INVASSAT

FIA58

Accident greu d'una treballadora per caiguda en altura des d'un palet utilitzat com a plataforma de treball

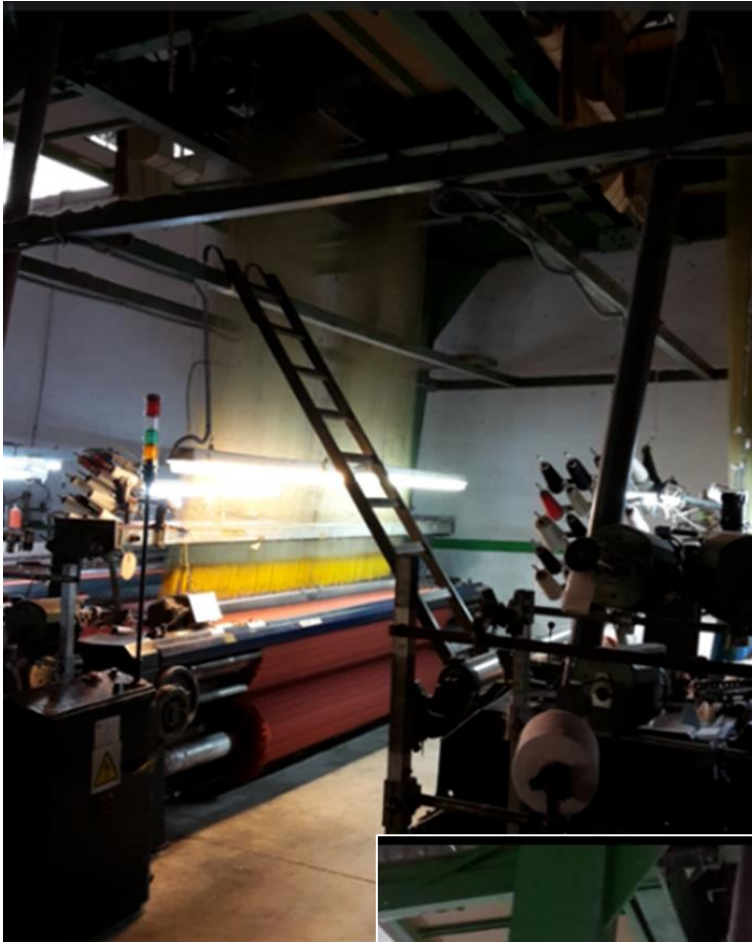
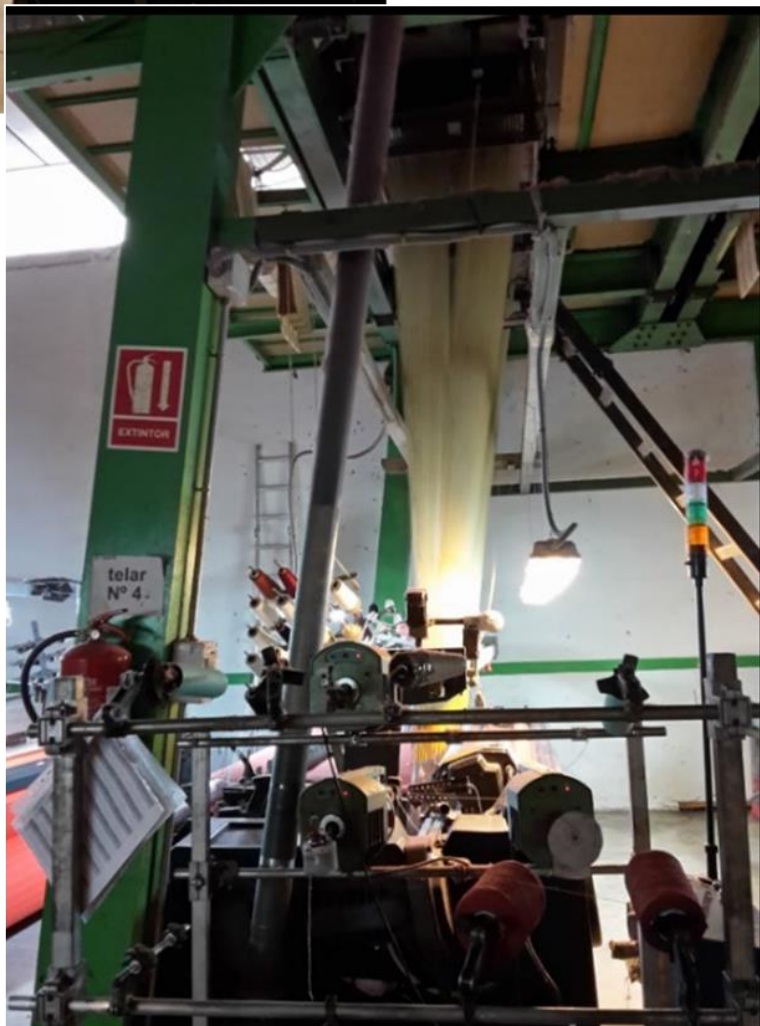
Després de produir-se el trencament d'un dels fils en la part superior del teler, a uns 4 m aproximadament del sòl, punt des d'on s'inicia el descens de les fibres cap a la part baixa o zona de treball, la persona accidentada es disposa a desenganxar un fil. Per a accedir a la part superior utilitza una escala de mà que dona accés a una plataforma de treball provisional, constituïda per un palet de fusta que col·loca entre unes bigues de metall situades en la zona alta de la màquina, a una altura aproximada de 3 m del sòl.

Mentres desenganxa el fil, l'operària situada sobre el palet, fa un pas fora d'este, perd l'equilibri i es precipita a terra. En la caiguda, es colpeja sobre una barra metàl·lica del mateix teler; l'impacte li ocasiona el trencament de diverses costelles.

Fotografies 1 i 2. Teler

- La realització de treballs en altura per part de la treballadora, que accedix a la part superior del teler per a fer l'operació de desenganxament de fils, sense disposar dels mitjans adequats per a garantir la seguretat i salut en l'accés i permanència a este; per tant, genera un risc de caiguda a diferent nivell.

- El desequilibri que patix esta persona, juntament amb la utilització d'equips de treball inapropiats per a garantir i mantindre unes condicions de treball segures (una escala manual com a mitjà d'accés i un palet recolzat en dos bigues com a plataforma de treball), fan que es materialitze el risc en forma de caiguda a diferent nivell.

- La caiguda de la treballadora es produïx des del palet situat sobre les bigues del teler per pèrdua de l'equilibri, degut entre altres, a l'absència d'equips de protecció col·lectiva que eviten o limiten el risc de caiguda d'altura, o la no utilització, si és el cas, d'un equip de protecció individual que hauria evitat la caiguda a diferent nivell i les conseqüències de l'accident.

- Els equips de treball la utilització prevista dels quals requerisca que les persones treballadores que s'hi situen damunt han de disposar dels mitjans adequats per a garantir que l'accés i permanència a eixos equips no supose un risc per a la seua seguretat i salut. En particular, quan hi ha un risc de caiguda de més de dos metres, els equips de treball han de disposar de baranes o qualsevol altre sistema de protecció col·lectiva que garantisca una seguretat equivalent.

- Si no es poden dur a terme treballs en altura d'una manera segura i amb condicions ergonòmiques acceptables des d'una superfície adequada, s'han triar els equips de treball més adequats per a garantir i mantindre unes condicions de treball segures, tenint en compte, en particular, que cal prioritzar les mesures de protecció col·lectiva sobre les mesures de protecció individual i l'elecció no pot subordinar-se a criteris econòmics.
