# FICHAS DE INVESTIGACIÓN DE ACCIDENTES DEL INVASSAT

FIA58

Accidente grave de una trabajadora por caída en altura desde un palet utilizado como plataforma de trabajo

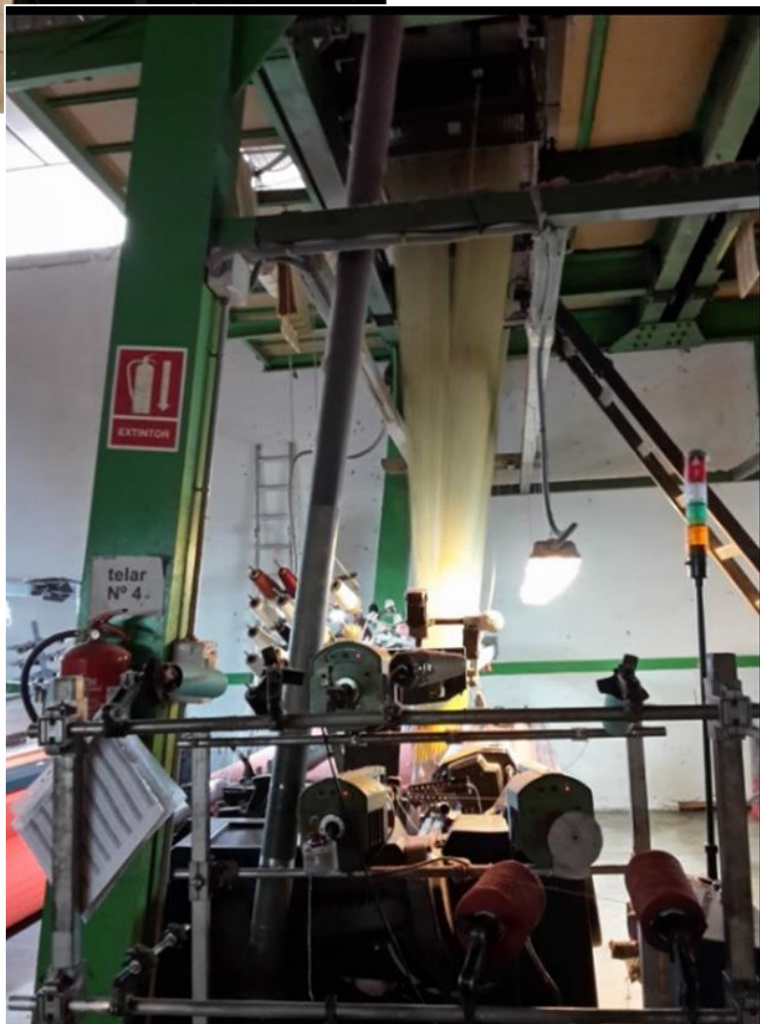
Fotografías 1 y 2. Telar

Tras producirse la rotura de uno de los hilos en la parte superior del telar, a unos 4m aproximadamente del suelo, punto desde donde se inicia el descenso de las fibras hacia la parte baja o zona de trabajo, la persona accidentada procede al desenganche de un hilo. Para acceder a la parte superior utiliza una escalera de mano que da acceso a una plataforma de trabajo provisional, constituida por un palet de madera que coloca entre unas vigas de metal ubicadas en la zona alta de la máquina a una altura aproximada de 3m del suelo.

Durante el trabajo de desenganchando del hilo, la operaria situada sobre el palet, da un paso fuera del mismo, pierde el equilibrio y se precipita hacia el suelo. En la caída, se golpea sobre una barra metálica del propio telar, lo que le ocasiona la rotura de varias costillas.

- La realización de trabajos en altura por parte de la trabajadora, que accede a la parte superior del telar para realizar la operación de desenganche de hilos, no disponiendo de los medios adecuados para garantizar la seguridad y salud en el acceso y permanencia al mismo, generando por tanto un riesgo de caída a distinto nivel.

- El desequilibrio que sufre esta persona junto con la utilización de equipos de trabajo inapropiados para garantizar y mantener unas condiciones de trabajo seguras, (una escalera manual como medio de acceso y un palet apoyado en dos vigas como plataforma de trabajo), hacen que se materialice el riesgo en forma de caída a distinto nivel.

- La caída de la trabajadora se produce desde el palet situado sobre las vigas del telar por pérdida del equilibrio, debido entre otros, a la ausencia de equipos de protección colectiva que eviten o limiten el riesgo de caída de altura, o la no utilización en su caso, de un equipo de protección individual que hubieran evitado la caída a distinto nivel y las consecuencias del accidente.

- Los equipos de trabajo cuya utilización prevista requiera que las personas trabajadoras se sitúen sobre ellos deberán disponer de los medios adecuados para garantizar que el acceso y permanencia a esos equipos no suponga un riesgo para su seguridad y salud. En particular, cuando exista un riesgo de caída de más de dos metros, los equipos de trabajo deberán de disponer de barandillas o cualquier otro sistema de protección colectiva que garantice una seguridad equivalente.

- Si no se puede llevar a cabo trabajos en altura de una forma segura y condiciones ergonómicas aceptables desde una superficie adecuada, se elegirán los equipos de trabajo más adecuados para garantizar y mantener unas condiciones de trabajo seguras, teniendo en cuenta, en particular, que deberá darse prioridad a las medidas de protección colectiva frente a las medidas de protección individual y la elección no podrá subordinarse a criterios económicos.

- Los equipos de protección individual deberán utilizarse cuando los riesgos no se puedan evitar o no puedan limitarse suficientemente por medios técnicos de protección colectiva o mediante medidas, métodos o procedimientos de organización del trabajo
