# FICHAS DE INVESTIGACIÓN DE ACCIDENTES DEL INVASSAT

FIA63

Accidente grave por caída por lucernario en  
cubierta frágil

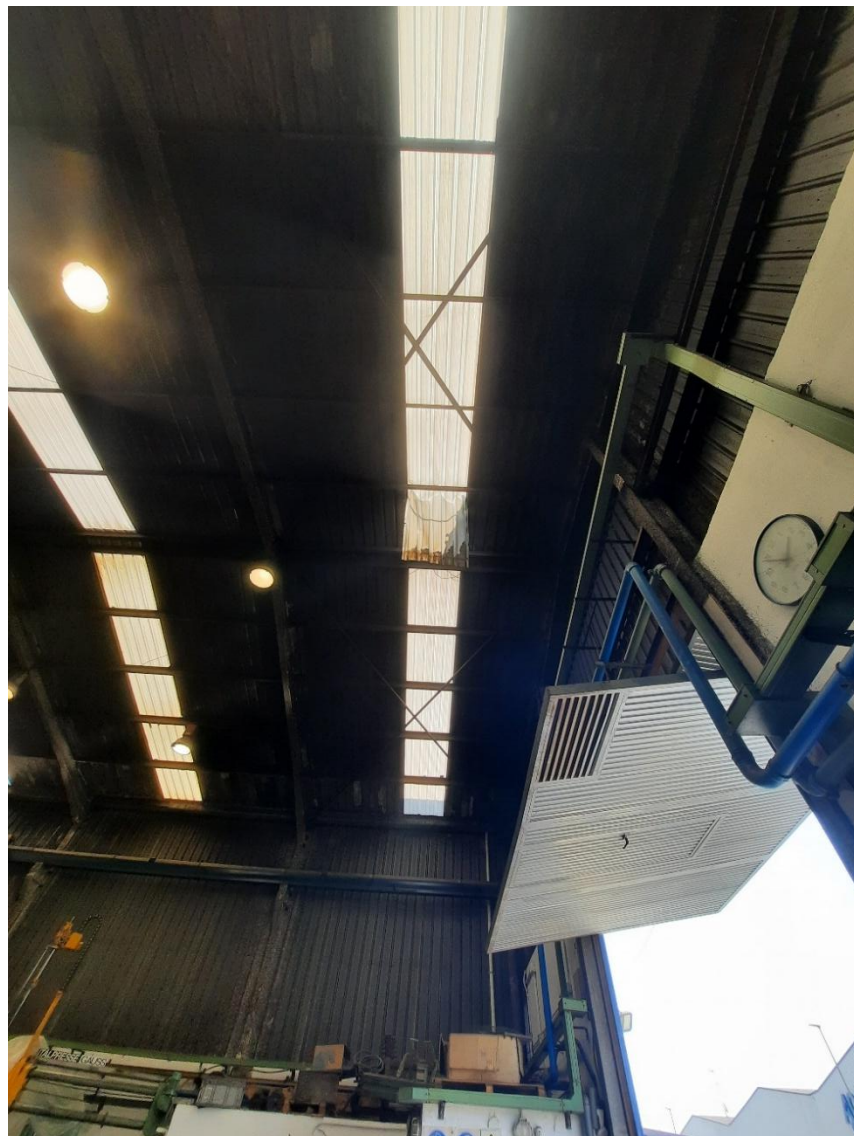
En un momento determinado, estando el trabajador en su tajo, con el taladro portátil en la mano, llevando puesto el arnés anticaída, pero sin estar conectado este a la línea de anclaje, dio varios pasos hacia atrás y pisó una placa translúcida.

La placa, debido a su limitada capacidad portante, cedió al ser pisada provocando la caída del trabajador desde una altura aproximada de 9 metros, impactando contra el suelo de la nave.

Fotografía 2. Vista interior de la nave donde se aprecia la placa translúcida por la que cayó el trabajador y los 9 metros de altura de la caída sufrida por este. (INVASSAT)

- Diseño inadecuado de la instalación fotovoltaica sobre una cubierta debido a que el proyecto no ha contemplado la protección del riesgo de caída en altura existente en la misma (placas translúcidas) mediante protecciones colectivas permanentes.

- Existencia de placas translúcidas accesibles que tienen una resistencia insuficiente (elementos frágiles) y que carecen de medios de protección alguna.

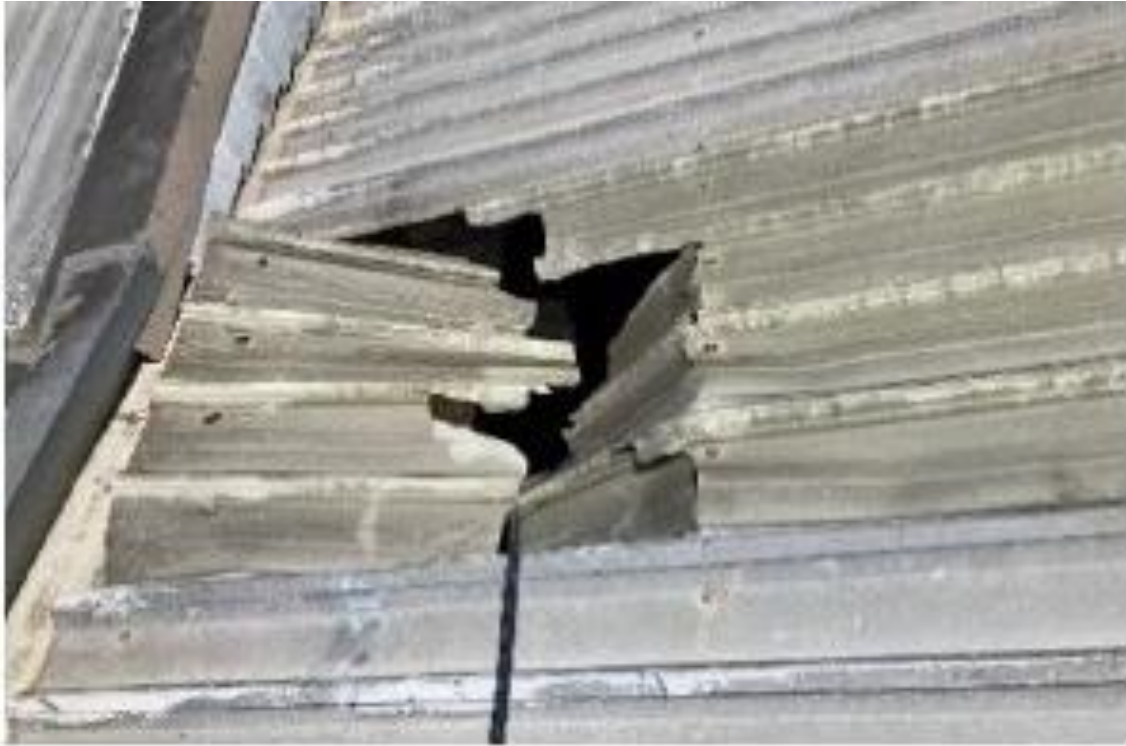
Fotografía 3. Vista por arriba de la placa translúcida rota en un accidente de trabajo similar al descrito en esta FIA. (INVASSAT)

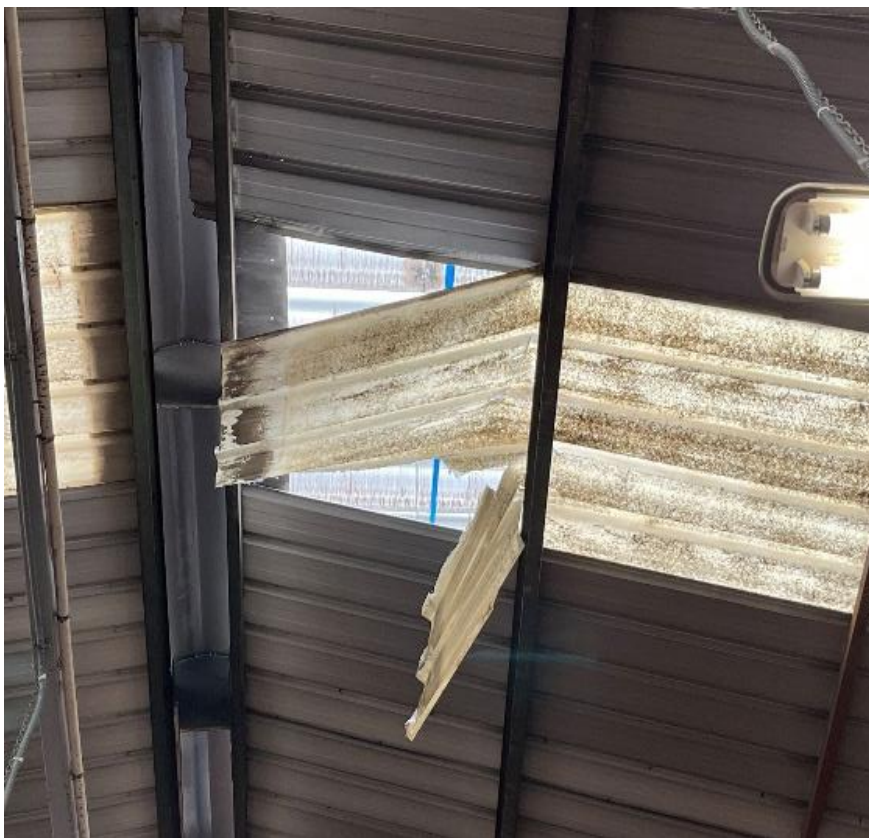
Fotografía 4. Vista por debajo de la placa translúcida rota en un accidente de trabajo similar al descrito en esta FIA. INVASSAT)

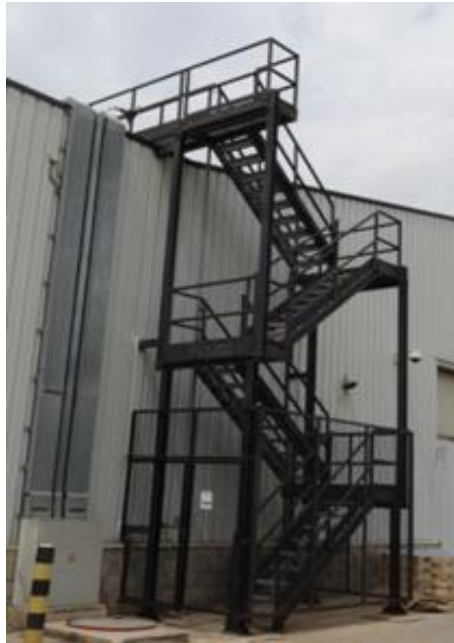
Fotografía 5. Escalera fija para acceder a la cubierta de una nave industrial. (INVASSAT)

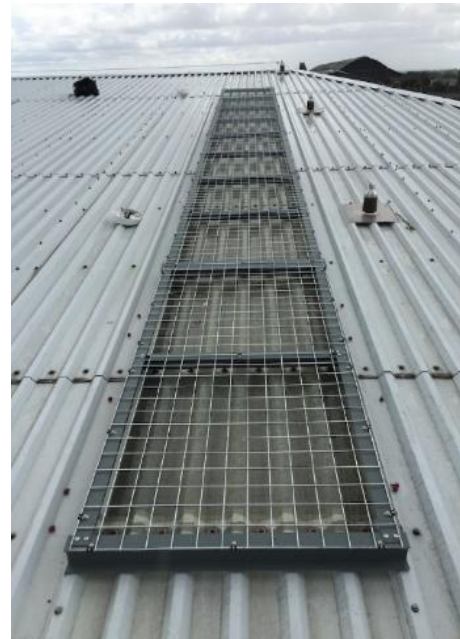
Fotografía 6. Elementos translucidos protegidos con rejillas metálicas (INSST)

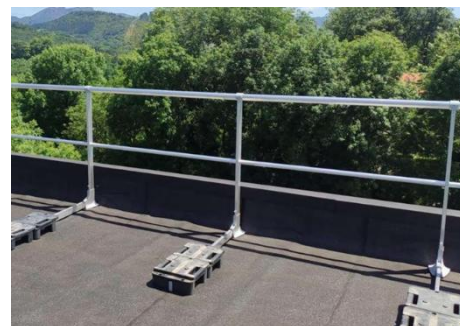
Fotografía 7. Borde perimetral de una cubierta protegido con barandillas. ([Proalt Ingeniería](#))

- Que el **riesgo de caída por el perímetro de la cubierta esté eliminado** mediante protecciones colectivas permanentes o mediante soluciones de diseño que cumplan con dicha función con la misma eficacia. A este respecto debe recordarse que las protecciones individuales (basadas en su conexión a líneas de anclaje) no deben anteponerse a las colectivas (art. 15.1 LPRL) y solo deberán emplearse cuando el riesgo no se haya podido eliminar o limitar suficientemente mediante estas últimas (art. 17.2 LPRL).

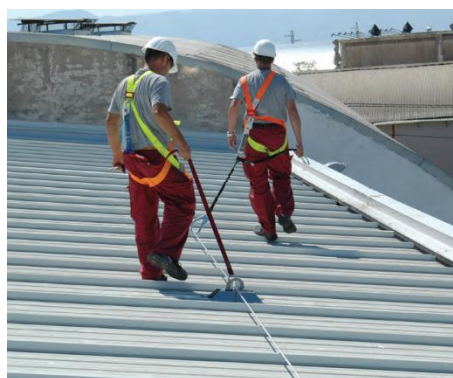
Fotografía 9. Sistema de protección individual de caídas en altura. (Instituto Nacional de Seguridad y Salud en el Trabajo (España), 2019)

Y, más en concreto, se recomienda hacer una lectura detenida del folleto [Trabajar sin caídas: Equipos de protección individual contra caídas de altura](#).

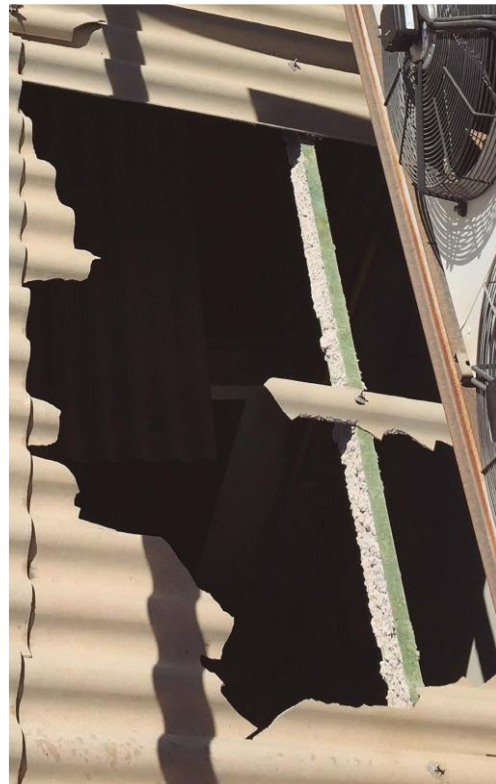
Fotografía 10. Cubierta de fibrocemento rota al ser pisada por un trabajador. (Instituto Nacional de Seguridad y Salud en el Trabajo (España), 2019)

La vida útil de las cubiertas de fibrocemento, especialmente aquellas que contienen amianto, generalmente oscila entre 30 y 50 años, aunque puede variar según las condiciones climáticas y el mantenimiento. Con el tiempo, estas cubiertas se deterioran, volviéndose quebradizas y susceptibles de romperse.
