# FITXES D'INVESTIGACIÓ D'ACCIDENTS DE L'INVASSAT

FIA42

Accident greu per cremades al braç i la mà d'un treballador en produir-se un arc elèctric durant uns treballs de comprovació i verificació en un quadre elèctric

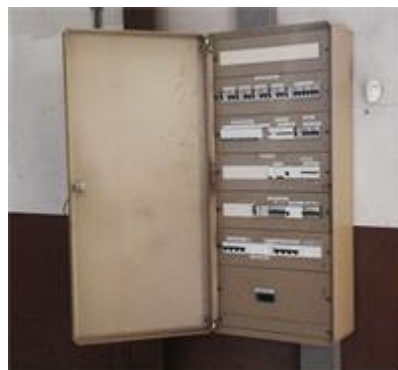
El quadre elèctric disposa d'una porta i una vegada oberta es troba el frontal de l'aparellatge elèctric amb les parts actives protegides mitjançant envolupants tipus plaques caragolades al quadre. Per a accedir a la part posterior de l'aparellatge i a les connexions amb borns, cables i platines, han de retirar-se les plaques caragolades, i darrere d'aquestes estan les parts actives accessibles.

Fotografia 1. Quadre amb proteccions

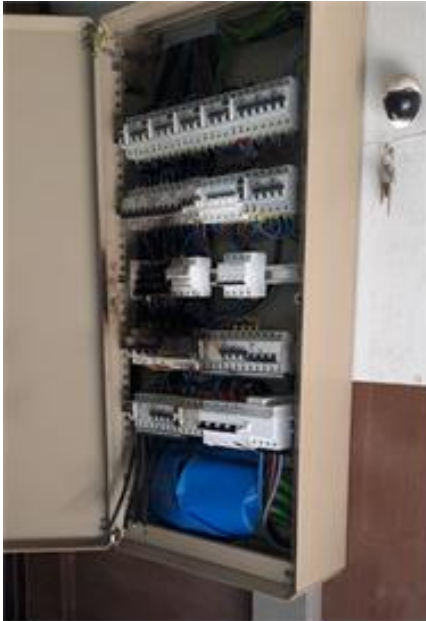
Les operacions de verificacions i comprovacions elèctriques es van realitzar en presència de tensió. Per a fer aquests treballs, segons manifesta el mateix accidentat, no va emprar els equips de protecció individual, ni va col·locar protecció aïllant en les parts actives del quadre.

Fotografia 2. Quadre sense proteccions

- En concret per al treball que anaven a realitzar haurien d'haver adoptat les mesures següents:
  - col·locar algun accessori aïllant (pantalles, cobertes, baines) en els elements en tensió i les masses (borns i platines) que no hagen de ser objecte de verificació per a evitar tota possibilitat de contacte accidental i que algun element provoque un curtcircuit;

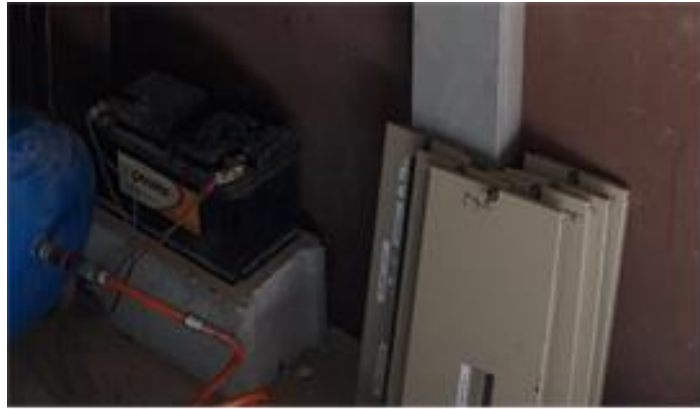
Fotografia 3. Proteccions retirades

El treballador estava retirant les plaques envolupants del quadre elèctric sense desconnectar-ne la tensió perquè anava a realitzar comprovacions i verificacions amb el quadre connectat. Estava emprant per a això un tornavís i unes alicates per a retirar els caragols. Quan estava retirant una de les plaques, les alicates se li van esvarar de la mà i van caure a l'interior del quadre i van fer contacte amb parts actives, de manera que es va produir una descàrrega elèctrica amb un arc elèctric que li va causar cremades en el braç i la mà.

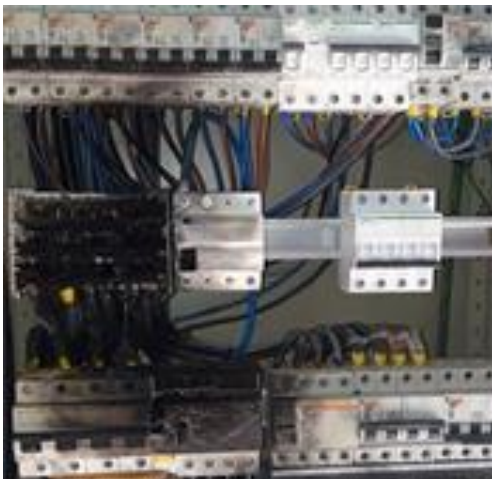
Fotografia 4. Zona afectada

- Treball realitzat dins de la zona de perill o de treballs en tensió sense mitjans de protecció.
- El contacte accidental de les alicates amb parts actives de la instal·lació va produir l'arc elèctric.
- La temperatura i radiació de l'arc elèctric provoquen les cremades en el treballador.

- D'acord amb el punt 2 de l'[article 4](#) del Reial decret 614/2001, els treballs en instal·lacions elèctriques, o en la proximitat d'aquestes, que comporten un risc elèctric hauran d'efectuar-se sense tensió, excepte les operacions elementals de connexió i desconnexió o les maniobres, mesuraments, assajos i verificacions.
- L'obertura d'envolupants elèctriques ha de planificar-se per a realitzar-se sense tensió, seguint el procediment previst en l'[annex II](#) del Reial decret 614/2001. En cas que no siga possible la desconnexió, el treball es correspon amb un treball en tensió, perquè

durant el desmuntatge de les plaques el treballador envaeix la denominada “zona de perill o de treballs en tensió” situada en un radi de 50 cm des d'elements que romanen amb tensió elèctrica.

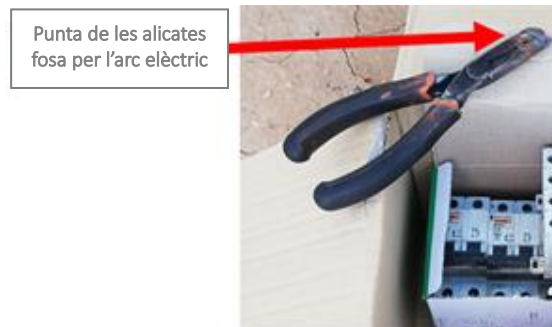
Fotografia 5. Alicates

- utilització d'eines aïllants;
  - ús de dispositius aïllants per a situar-se'n damunt (catifa, banqueteta);
  - ús d'equips de protecció individual:
    - guants de protecció enfront de risc elèctric per a baixa tensió;
